LAUDO DE VISTORIA DE ENGENHARIA

ESTÁDIO NEWTON AGIBERT

PRUDENTÓPOLIS - PR

2025

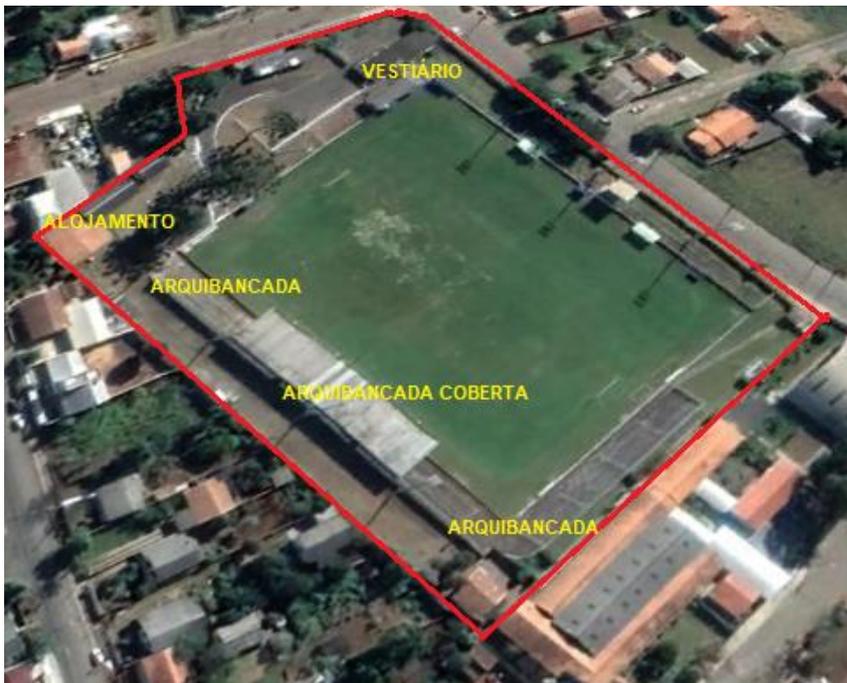
2.1 – Croqui do estádio

Não há demarcação de assentos em nenhum dos setores de arquibancadas, exceto, no setor social, onde existe uma área reservada aos sócios do Clube.
