LAUDO DE VISTORIA DE ENGENHARIA

ESTÁDIO OLÍMPICO ALBINO TURBAY

CIANORTE/PR

Maio/2025

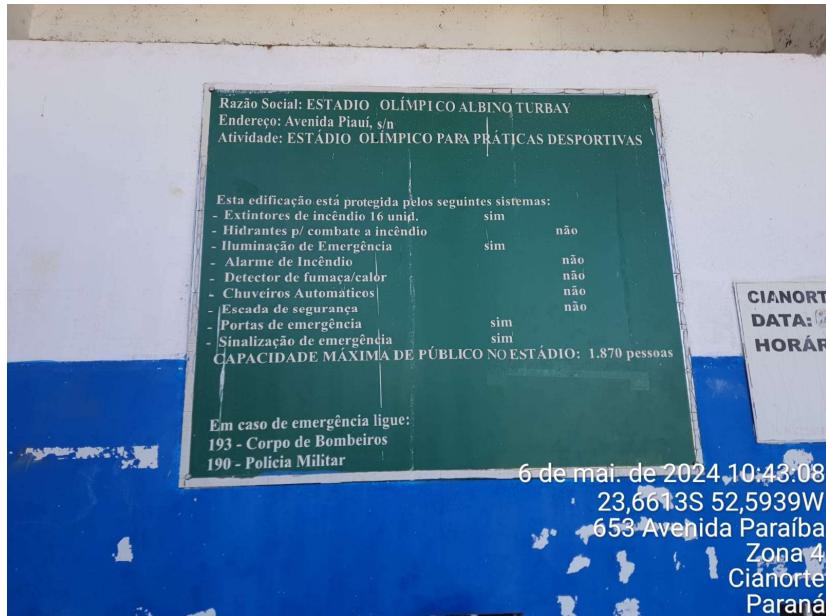
Foto 02 – Placa que indica a capacidade de público do Estádio necessita de adequação.

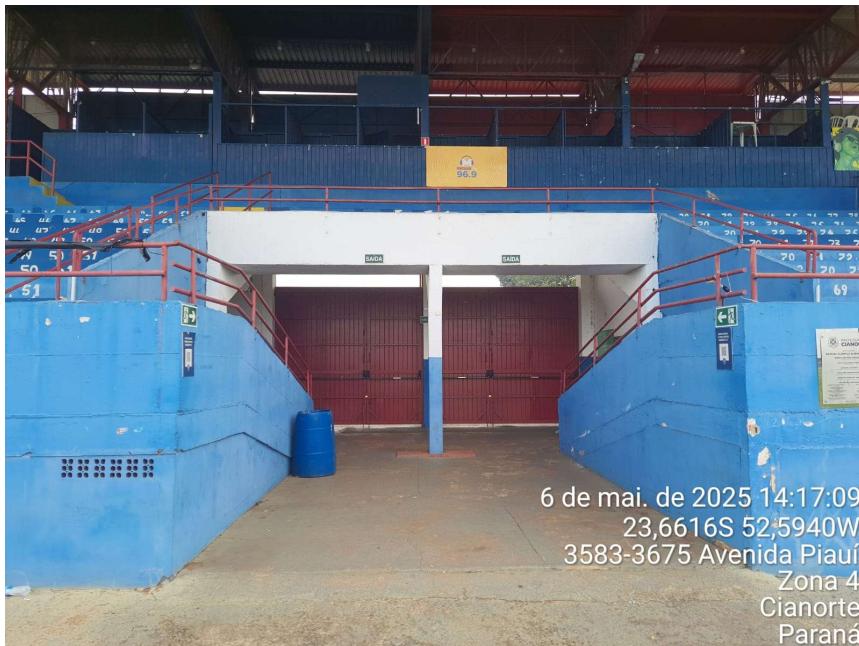
O acesso principal do Estádio Olímpico Albino Turbay encontra-se localizado na Avenida Piauí, e é constituído por dois portões de chapa de aço galvanizado, com dimensões de 3,00 x 3,00 metros, posicionados imediatamente ao lado das bilheterias.

Foto 03 - Acesso Principal ao Estádio (lado externo).

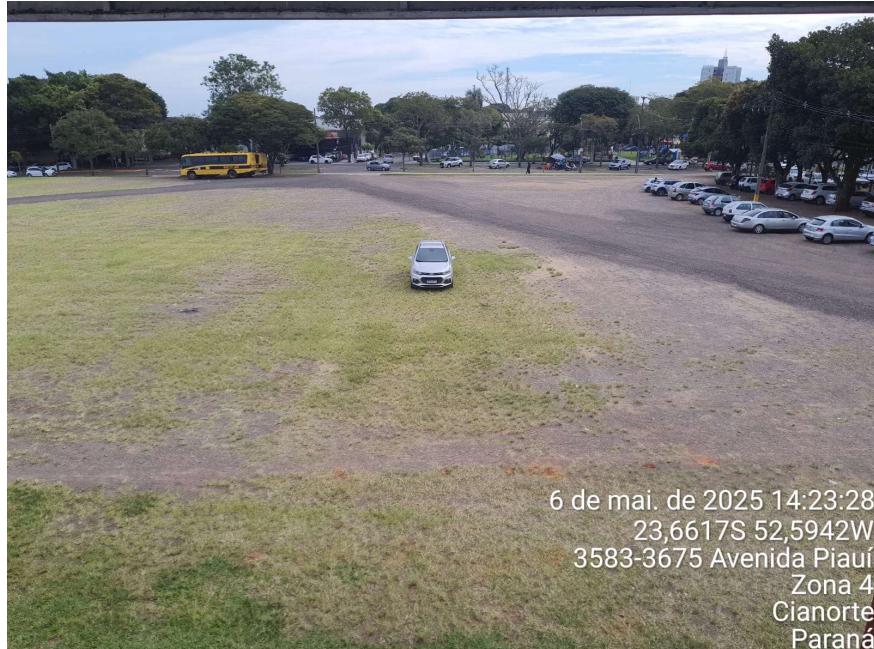
O estacionamento principal do Estádio, que fica de frente a entrada principal, é pavimentado através de solo compactado misturado à material granular tipo cascalho, e apresenta capacidade para aproximadamente 300 vagas de veículos.

Foto 04 – Estacionamento principal

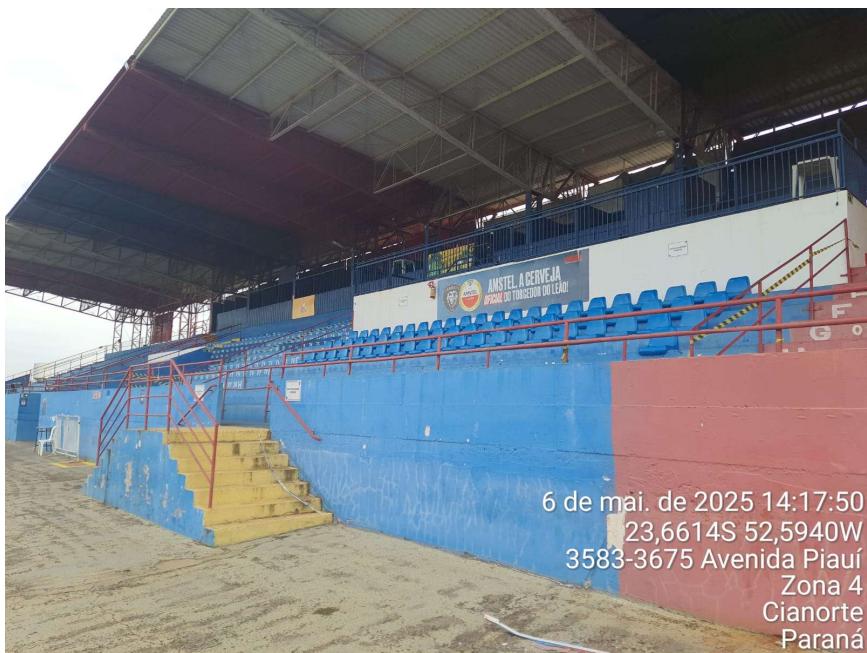
A estrutura de concreto armado das arquibancadas é formada por 5 módulos distintos separados por juntas de dilatação. Cada um dos módulos foi construído em períodos diferentes, sendo o módulo 5, o último a ser executado. A estrutura de cada módulo é formada por pórticos que recebem vigas transversais que por sua vez recebem as lajes unidirecionais que servem para assento do público.

Foto 05 – Arquibancada principal coberta.

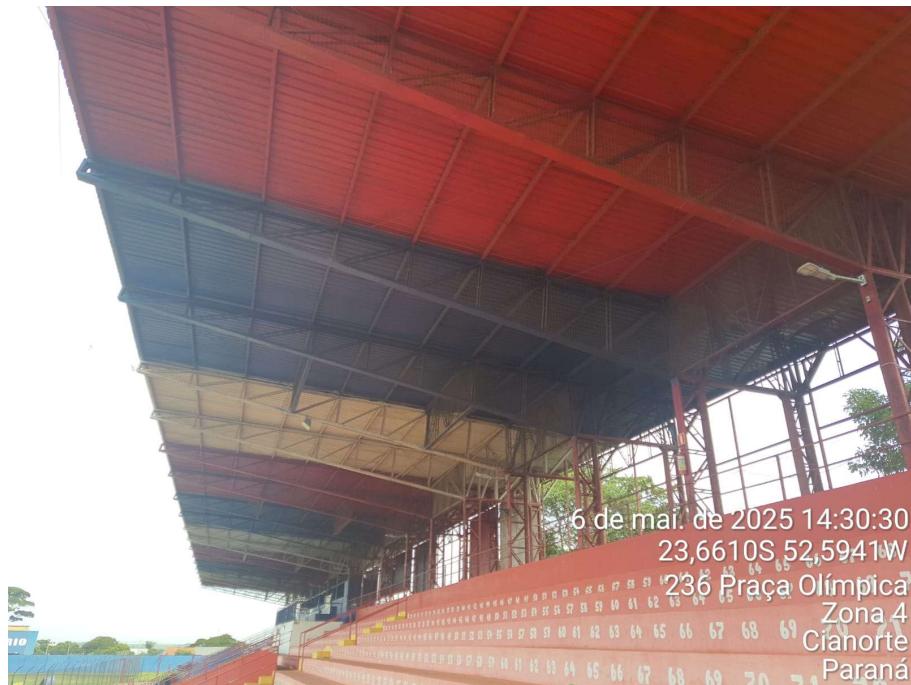
Foto 06 – Estrutura de cobertura metálica da arquibancada principal

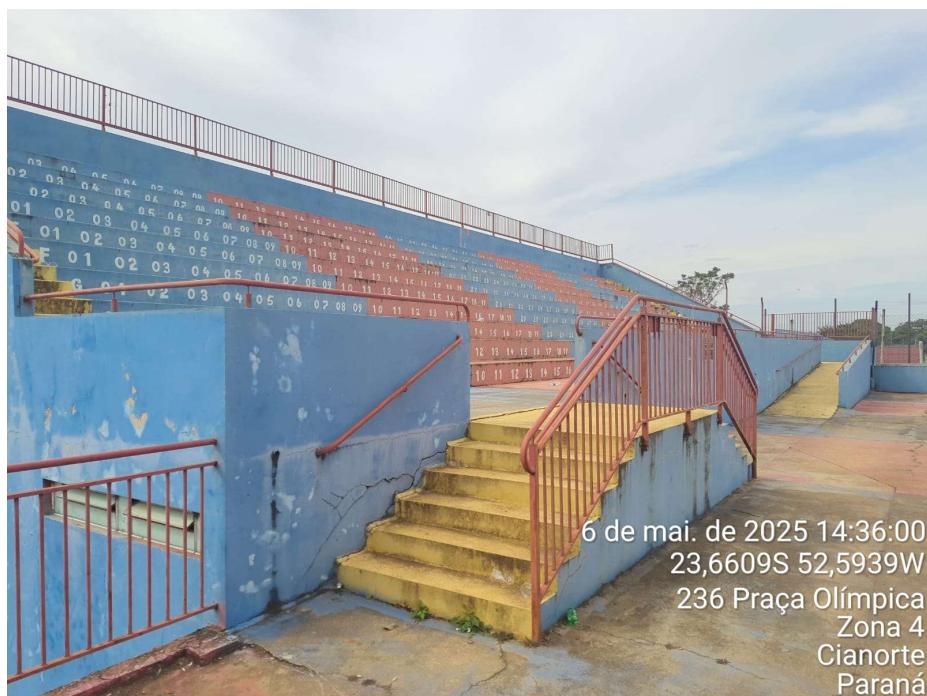
Ao lado do setor de arquibancadas destinadas aos torcedores visitantes e, ainda na região atrás de um dos gols, encontra-se também um módulo adicional de arquibancadas destinado a torcida local, sem cobertura, com estrutura idêntica ao dos módulos já existentes, ou seja, a estrutura é formada por pórticos que recebem vigas transversais que por sua vez recebem as lajes unidirecionais que servem para assento do público.

Foto 07 – Módulo adicional de arquibancadas para torcedores locais.

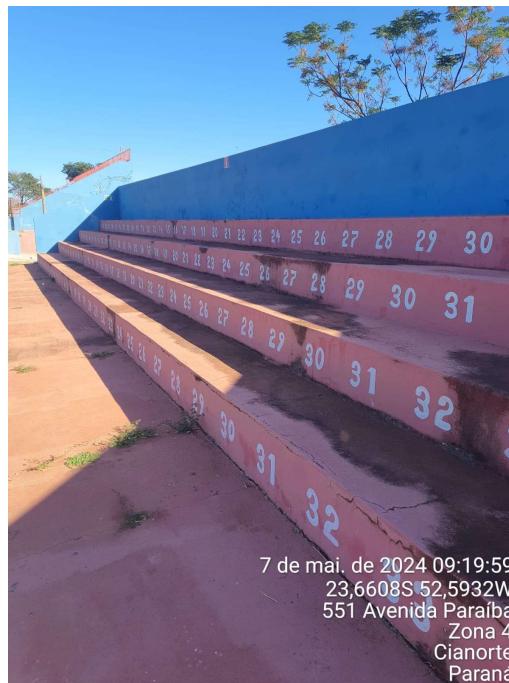
Para a torcida visitante existe um setor diferenciado do estádio, não coberto, localizado atrás de um dos gols do campo que é formado por 4 lances de assentos com largura de 73 cm e comprimento aproximado de 17 m em cada lance. Na parte mais alta e nas extremidades desse setor existem guarda-corpos em alvenaria, altura de 1,20 m, revestidos por argamassa e pintura.

Foto 08 – Módulo adicional de arquibancadas para torcedores do time visitante.

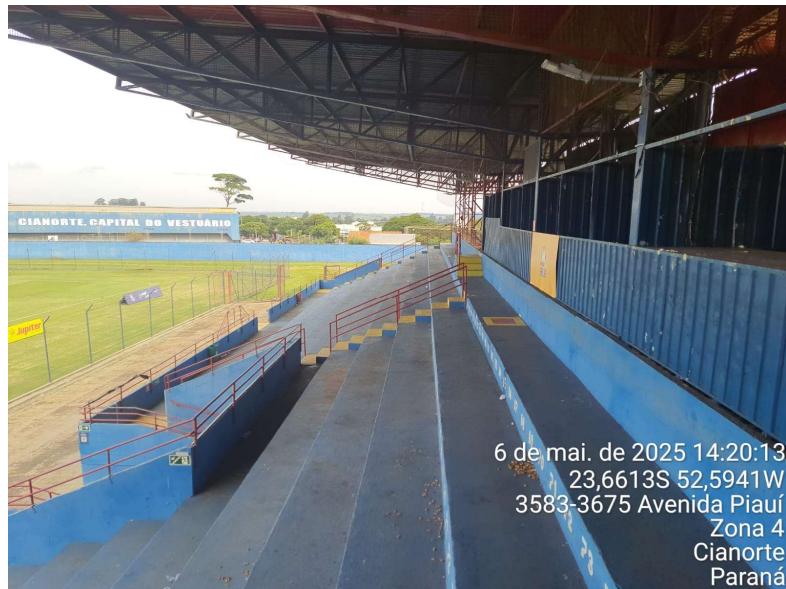
Na parte superior da arquibancada principal (coberta), nos módulos 1, 2 e 3, existe uma área que se destinada às cabines para o uso da imprensa. São 14 cabines constituídas por fechamento em chapas metálicas pintadas e assoalho em madeira. Há também uma cabine que funciona como sanitário, sendo esta dotada de um vaso sanitário e uma pia. O assoalho das cabines apoia sobre perfis metálicos transversais que se encontram vinculados numa extremidade à estrutura metálica da cobertura e na outra extremidade à viga transversal de concreto armado das arquibancadas.

Foto 13 – Cabines de imprensa.

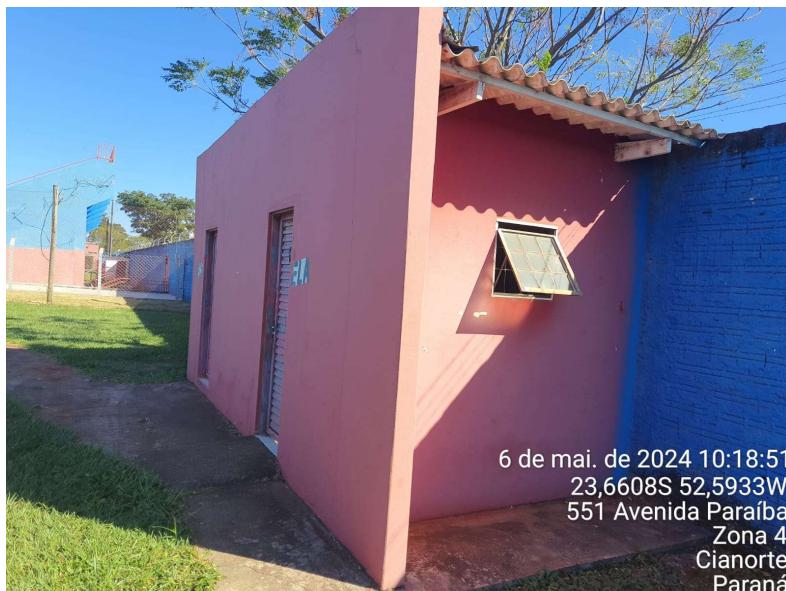
Localizado ao lado das arquibancadas reservadas a torcida visitante existe uma edificação destinada aos sanitários masculino e feminino. Essa construção possui fechamento em alvenaria cerâmica, revestida por argamassa e pintura, estrutura em concreto armado e cobertura com telhas de fibrocimento.

Foto 14 – Sanitários para torcida visitante.

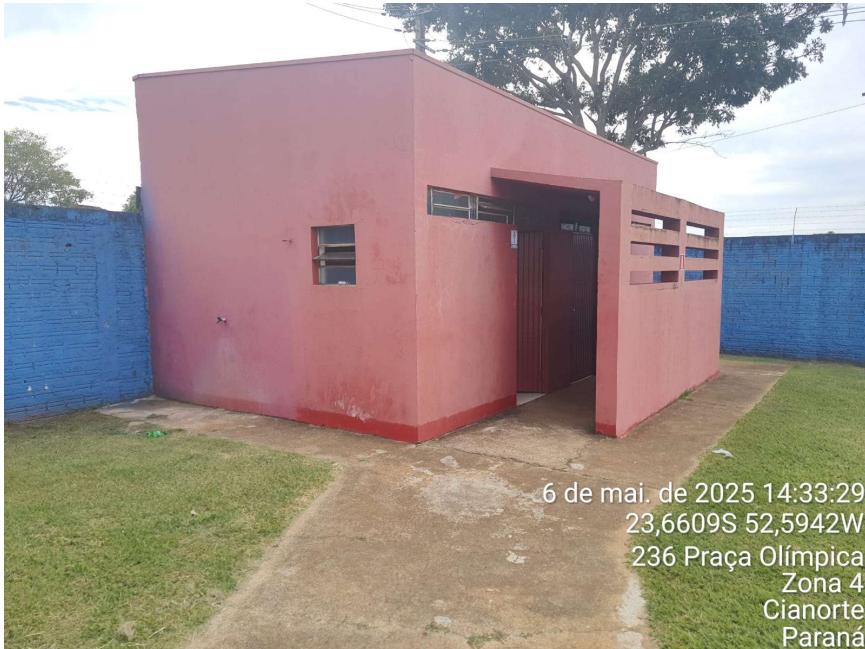
Localizado entre a arquibancada principal e a arquibancada descoberta destinada ao torcedor local existe uma edificação destinada aos sanitários masculino e feminino. Essa construção possui fechamento em alvenaria cerâmica, revestida por argamassa e pintura, estrutura em concreto armado e cobertura com telhas de fibrocimento.

Foto 15 - Sanitários destinados ao torcedor local da arquibancada descoberta.

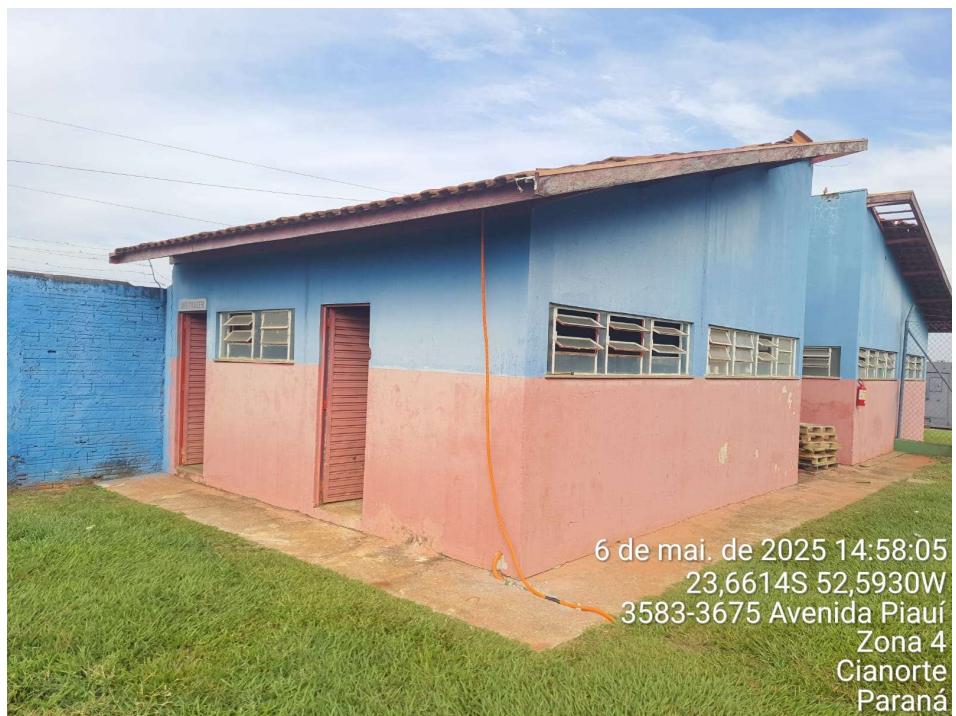
Em outro setor do estádio, localizado na face oposta aos módulos de arquibancadas cobertas, há outra construção de alvenaria destinada ao uso para vestiário policiamento e equipe de árbitros. Essa edificação possui fechamento em alvenaria cerâmica, revestida por argamassa e pintura, estrutura com laje em concreto armado e cobertura com telhas cerâmicas.

Foto 19 – Vestiário policiamento e arbitragem.

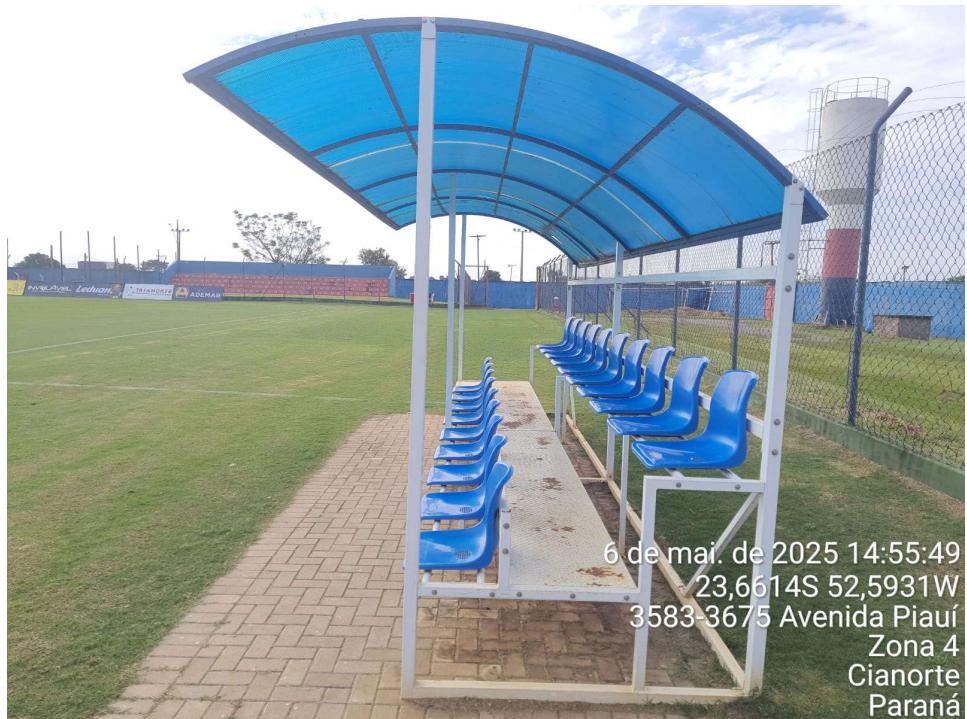
Localizado em frente ao vestiário do policiamento e arbitragem, dentro dos limites do campo de futebol, há três coberturas com estrutura metálica que se destinam ao banco de reservas do clube da casa, dos clubes adversários, e espaço para arbitragem. As estruturas metálicas dos bancos de reservas são cobertas por telhas acrílica, os bancos de reservas são de plásticos fixados em dois lances da estrutura metálica.

Foto 20 – Estrutura banco de reservas.

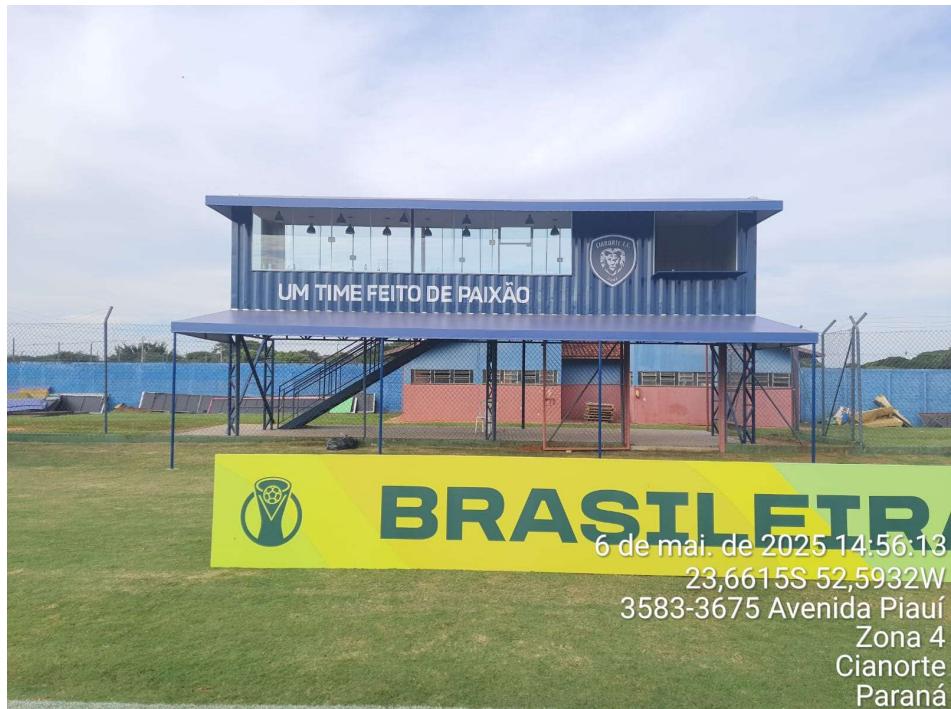
Posicionado entre as duas estruturas de bancos de reservas, no ano de 2025 foi construída uma edificação em estrutura metálica tipo container destinada à membros da Diretoria do clube local e autoridades em dias de jogos.

Foto 21 – Estrutura destinada à Diretoria do clube e autoridades locais.

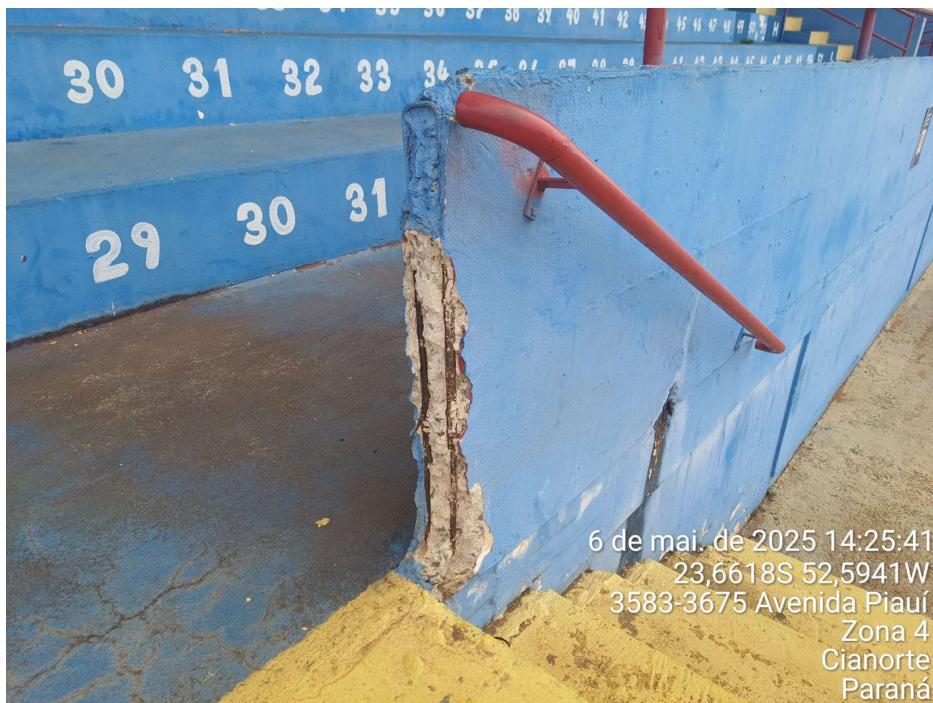
Foto 24 – Desgaste do concreto e armaduras expostas

- X** Armaduras expostas;
- X** Baixo cobrimento da armadura;
- X** Corrosão da armadura;
- Trincas ou fissuras formadas por infiltração;
- Trincas formadas por processos de movimentação estrutural;

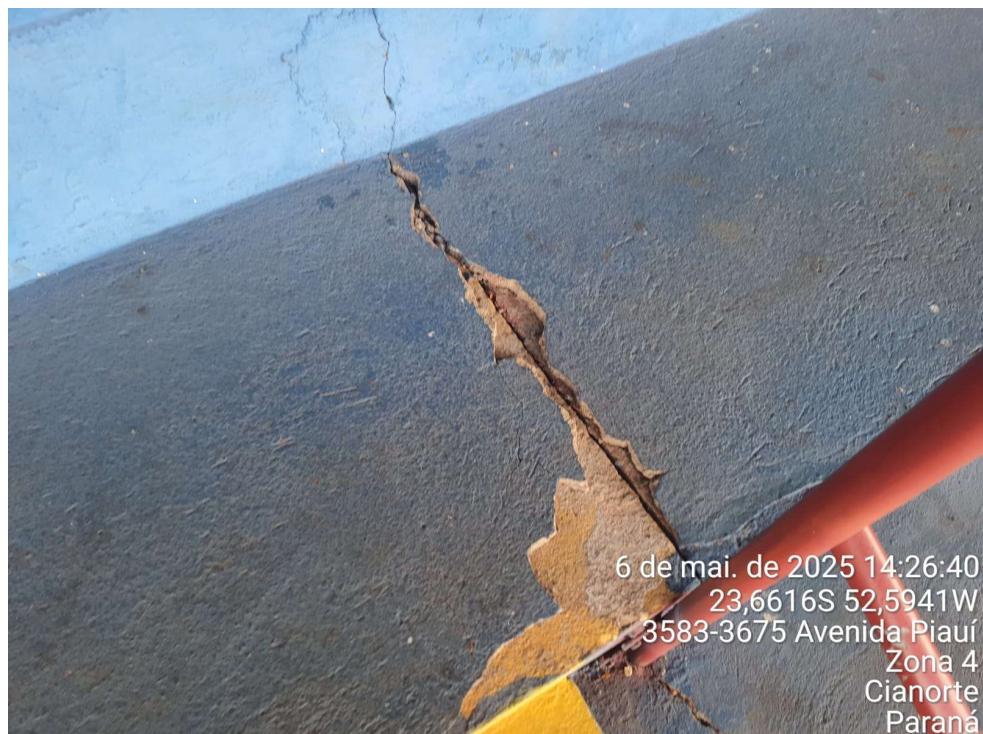
Foto 25 – Junta de dilatação das arquibancadas cobertas

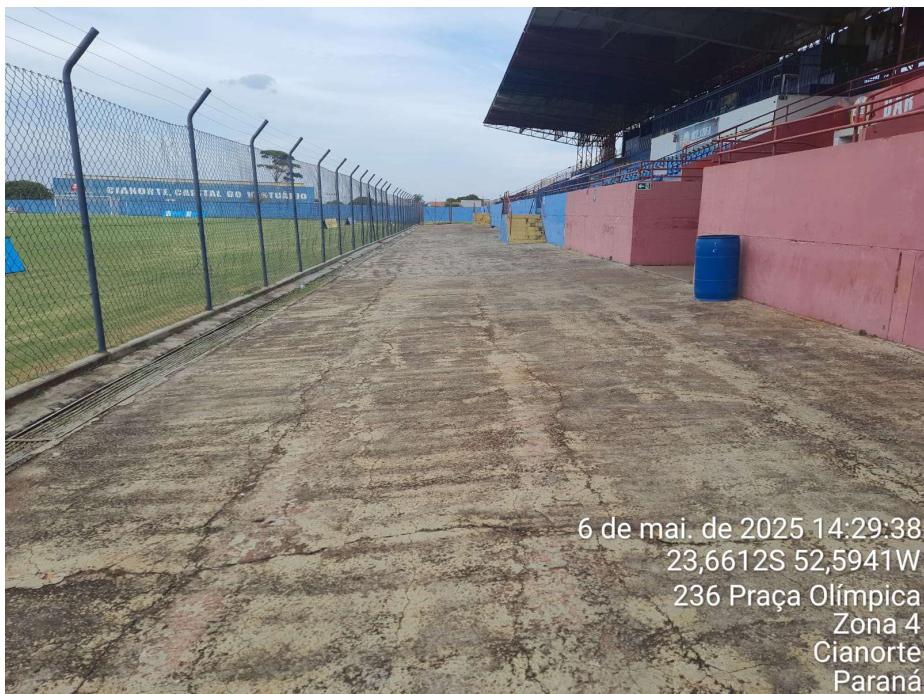
3.1 – Os pisos do setor apresentam alguma anomalia?

Foto 26 – Local de acesso e permanência de torcedores locais em dias de jogo

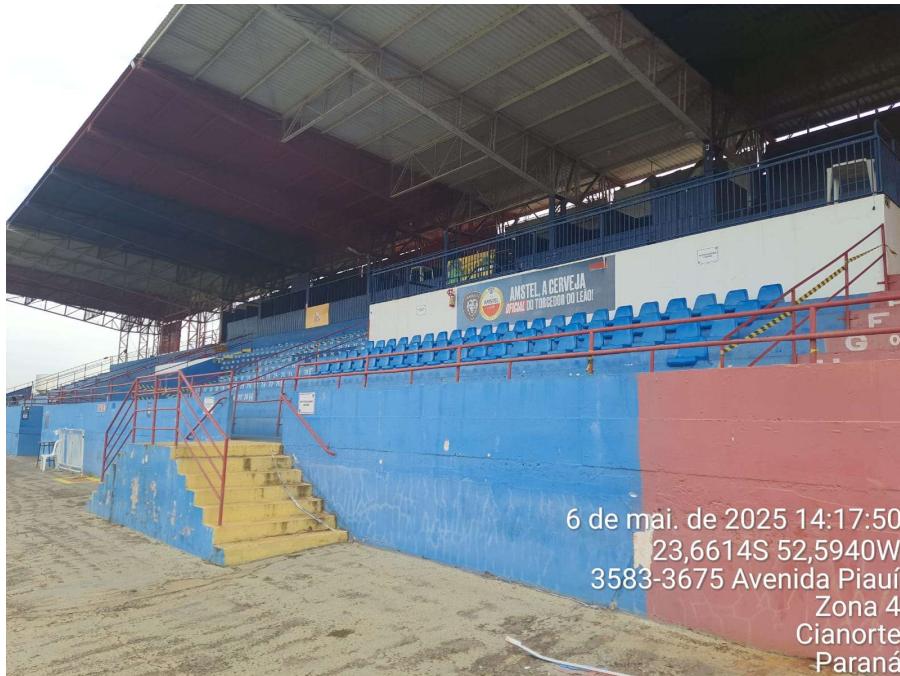
Foto 27 – Arquibancada principal com pintura em mal estado de conservação

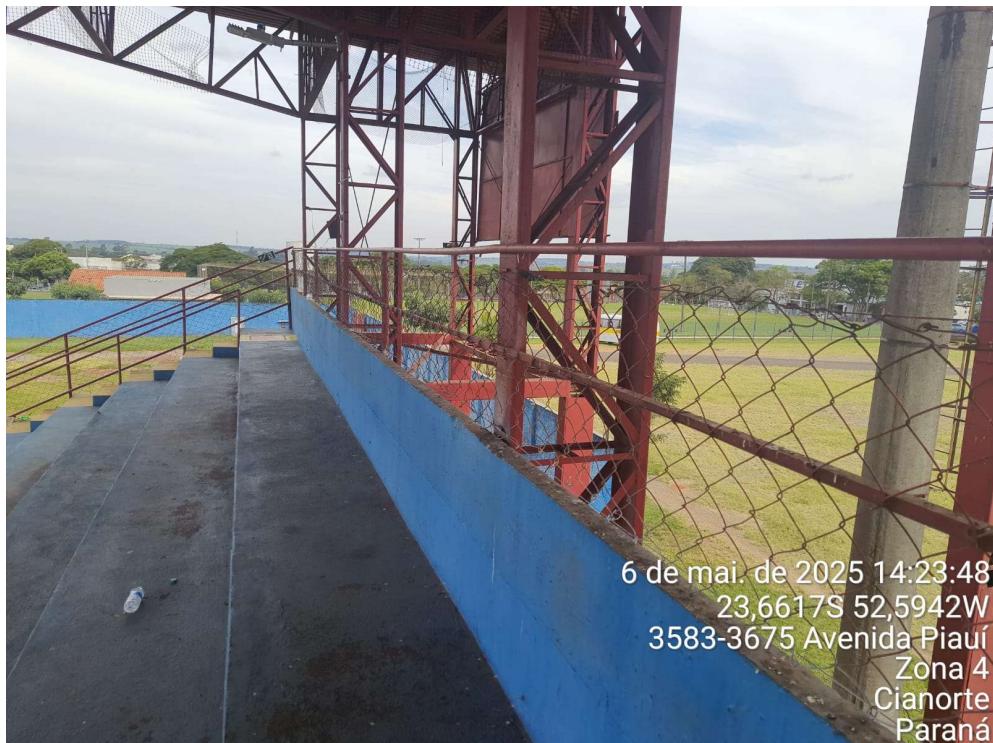
Foto 28 – Gradil de proteção nas arquibancadas cobertas com modelo e dimensões incompatíveis

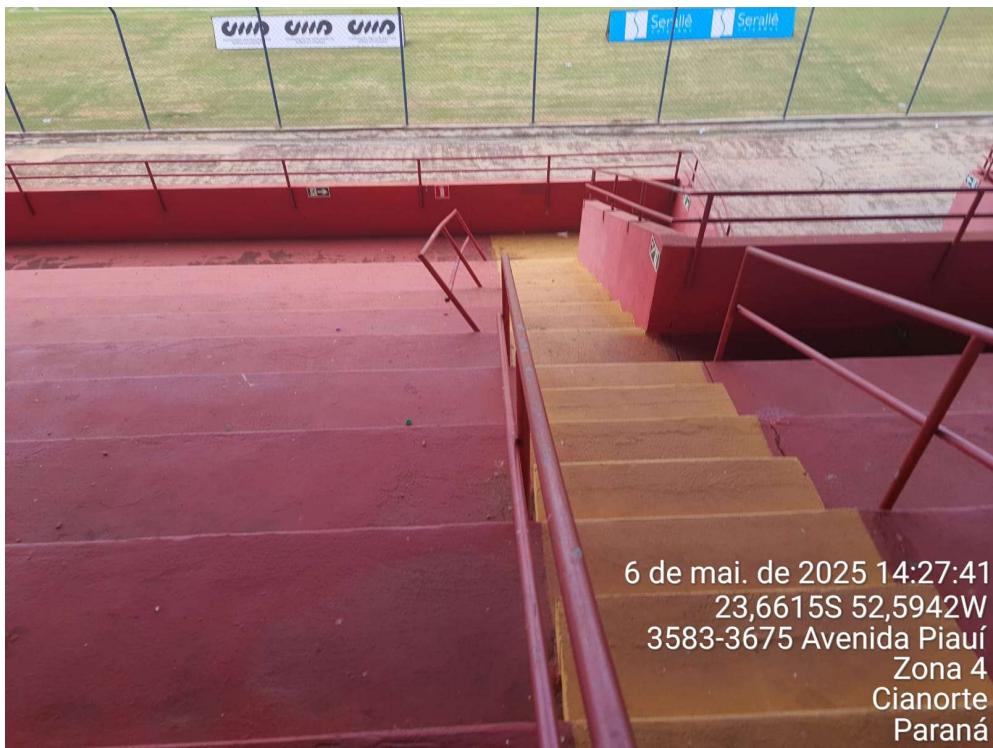
Foto
29 –

Gurada-corpo nas arquibancadas cobertas mal fixado no piso

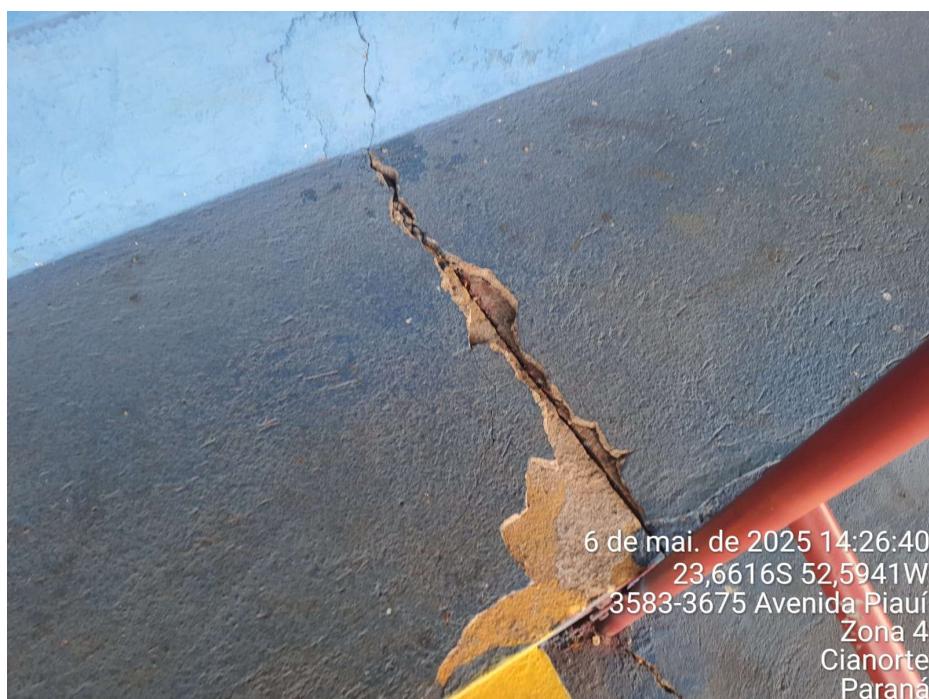
Foto 30 – Juntas de dilatação na arquibancada principal que necessitam de recuperação

Providências: Reparo das juntas e posterior correção das bordas em concreto, através da utilização de materiais elastoméricos e argamassa polimérica, por exemplo.

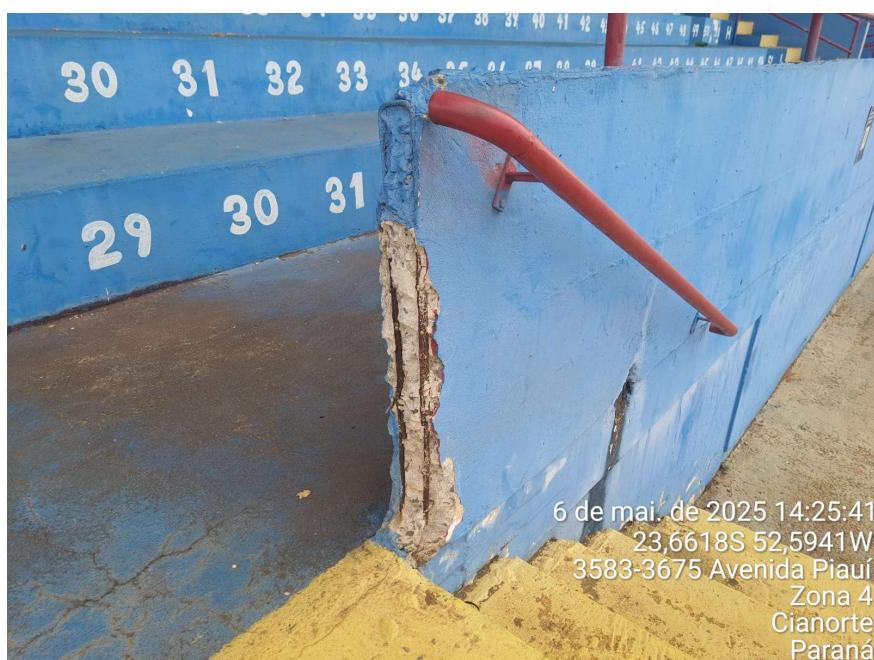
Foto 31 – Desagregação de concreto com exposição e corrosão da armadura

Providências: Restauração do elemento estrutural através do apicoamento e remoção do concreto que envolve a armadura, seguido da limpeza da mesma através de escova de aço e aplicação de inibidor de corrosão. Posteriormente refaz-se o concreto ao redor da peça. Avaliar a necessidade de substituição da armadura, a depender do grau de deterioração após avaliação profissional.

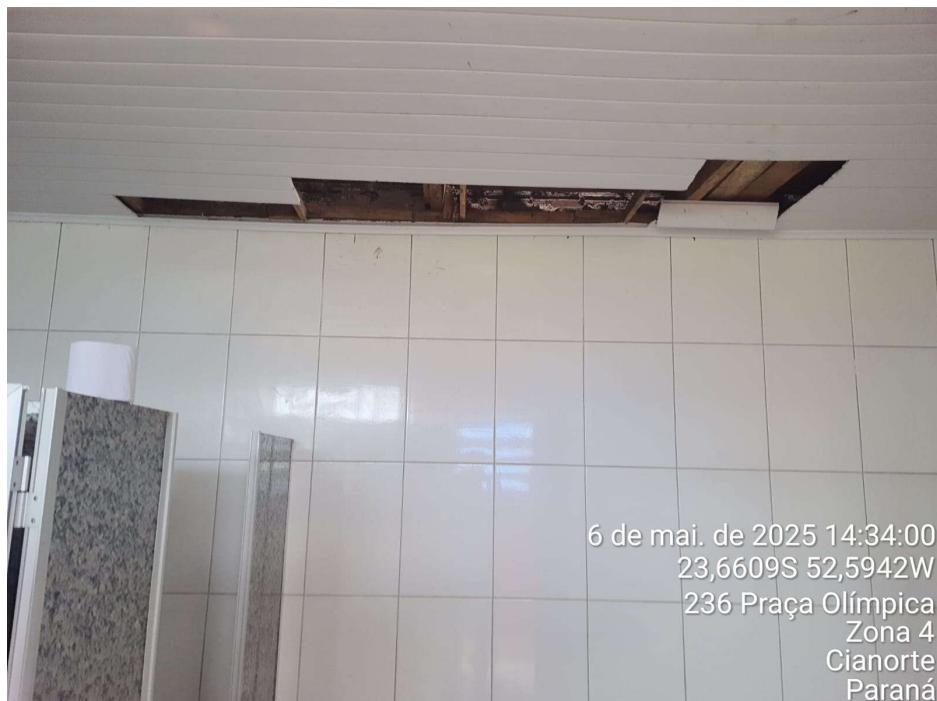
Foto 32 – Cobertura e forro dos sanitários da arquibancada descoberta em más condições

Providências: Corrigir possível infiltração de reservatório de água sobre o forro de pvc com posterior refazimento de parte do forro e substituição de telhas comprometidas

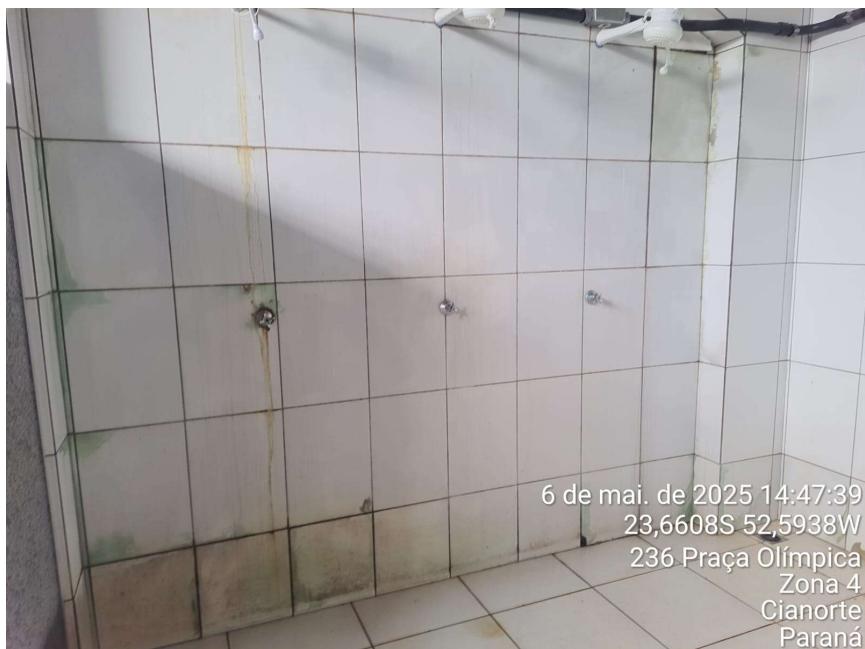
Foto 33 – Revestimento cerâmico dos vestiários em más condições

Providências: Substituir revestimento cerâmico com impermeabilização do substrato.

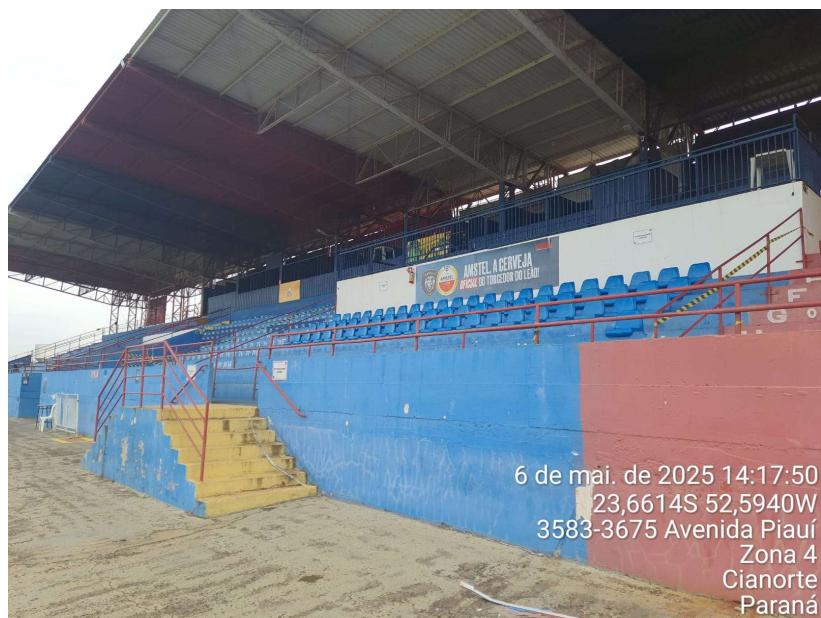
Foto 34 – Pintura das arquibancadas em mal estado de conservação e com sinais de umidade

Providências: Providenciar impermeabilização e refazimento da pintura nos locais afetados

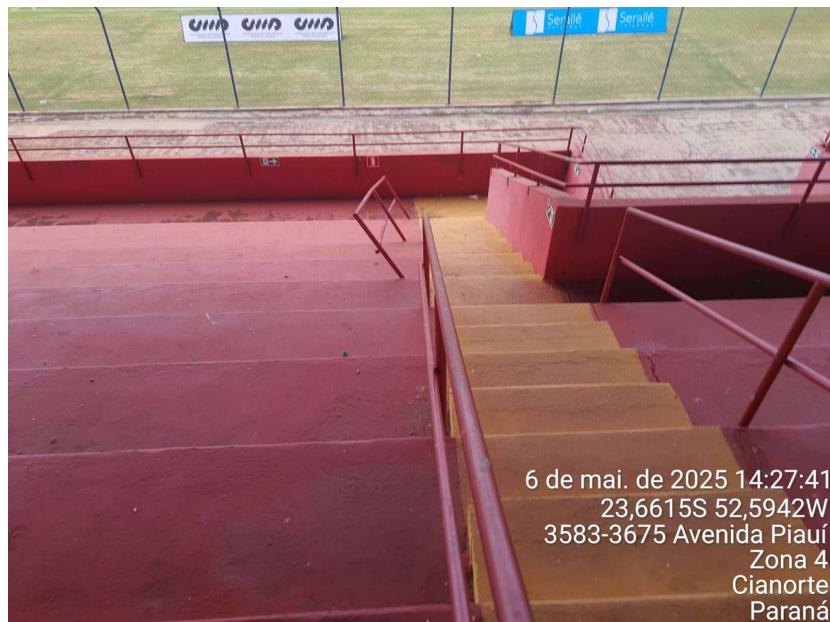
Foto 35– Guarda-corpos mal fixados no piso de concreto

Providências: Providenciar correta fixação das peças e substituir partes danificadas

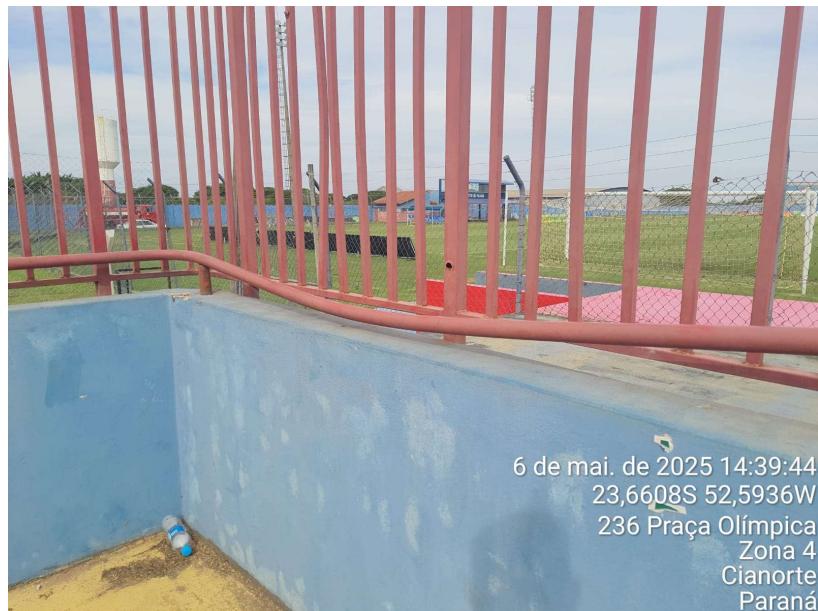
Foto 36– Guarda-corpo / corrimão em mal estado de conservação

Providências: Providenciar correta fixação das peças e substituir partes danificadas

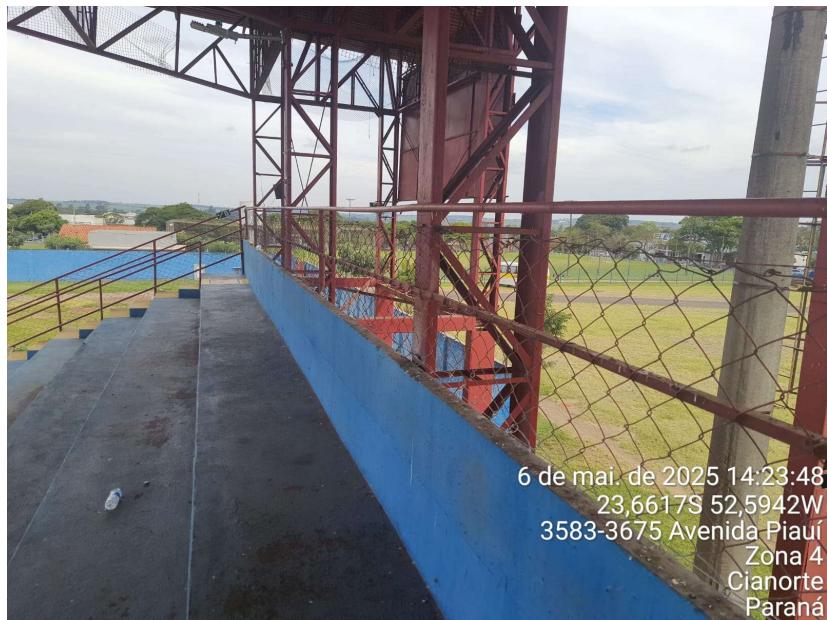
Foto 37– Guarda-corpo / corrimão em mal estado de conservação

Providências: Providenciar substituição e instalação de modelo tipo balaustrade com dimensões que ofereçam maior segurança ao público, sobretudo crianças.

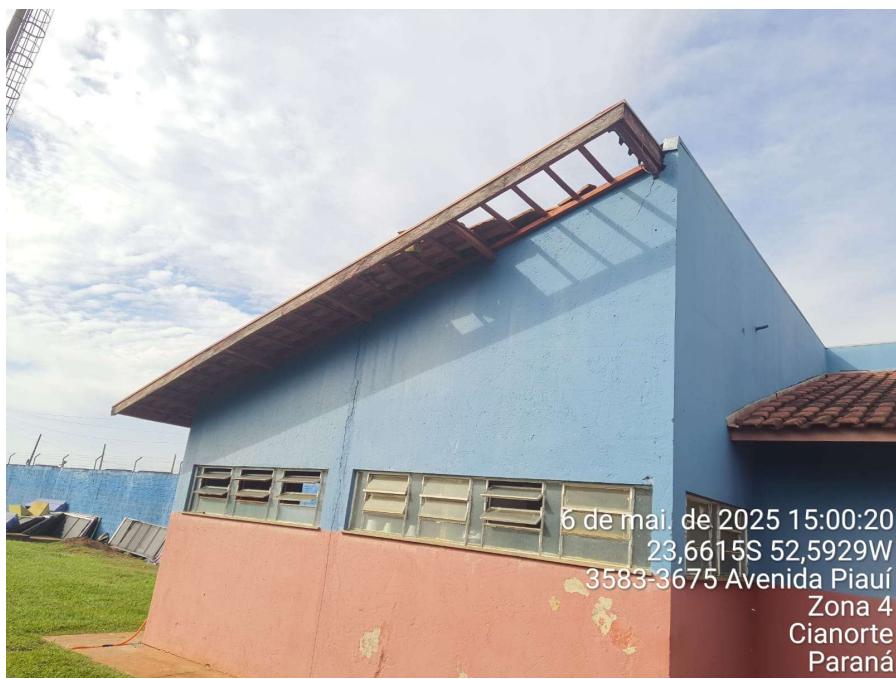
Foto 38 –Más condições do sistema de cobertura dos vestiários de arbitragem

Providências: Realizar a manutenção da estrutura de cobertura substituindo as telhas em más condições e instalar forro no beiral de modo a evitar o desprendimento das mesmas em função da ocorrência de ventos fortes

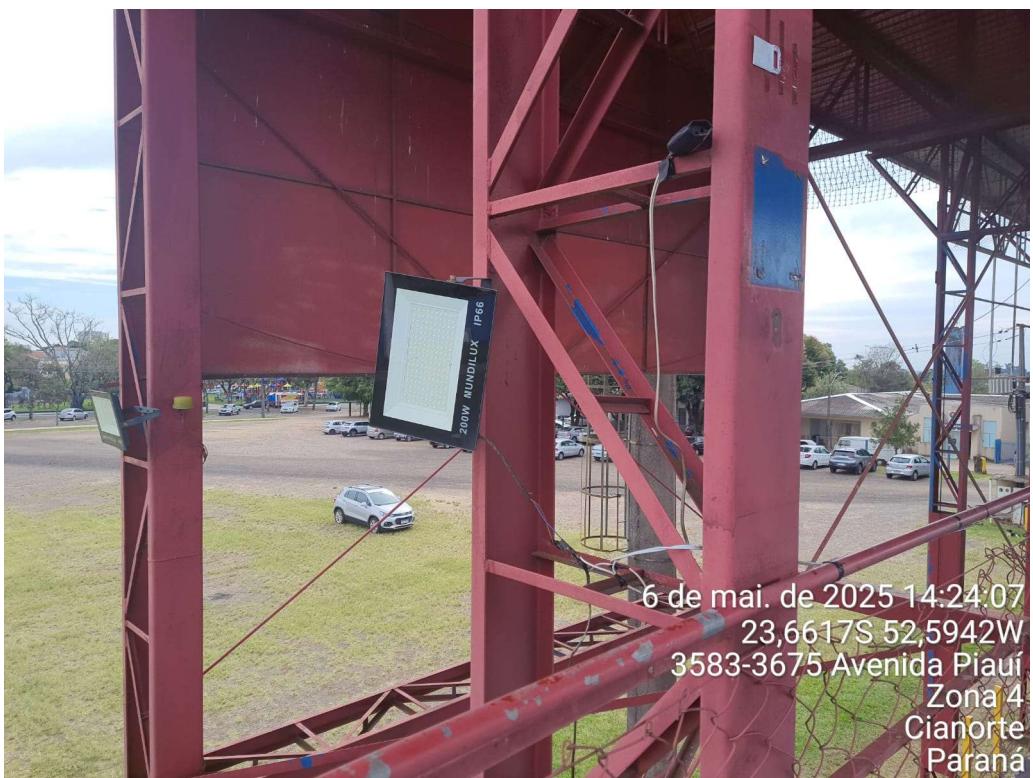
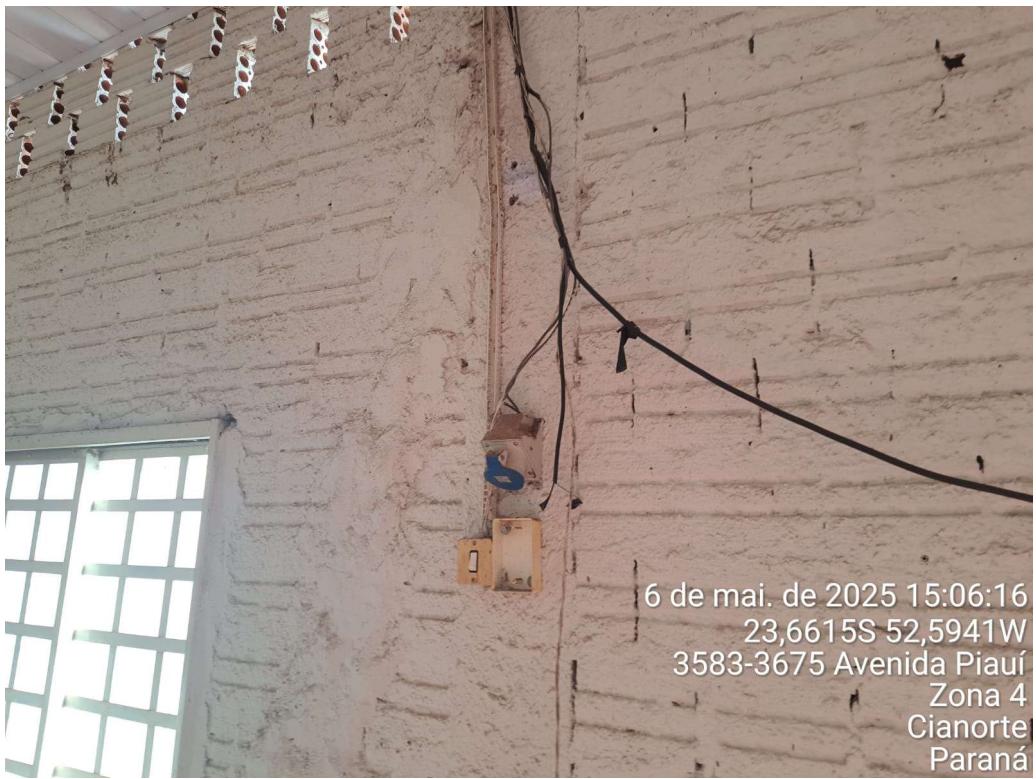
Fotos 39 e 40 – Fiação exposta e em contato direto com o público da arquibancada e funcionários

Providências: Reparar os locais afetados. Caixas de interruptores e tomadas devem ser fechadas com placas conforme o módulo empregado (interruptor ou tomada). Não deixar fios expostos e esticados com risco de rompimento. Os disjuntores conectados a barramentos e cabos devem ser colocados caixas fechadas que não permita fácil acesso de pessoas não autorizadas, barramentos nus nunca devem permanecer expostos; Colocar placa de aviso de “perigo” nas portas dos quadros de média tensão e da cabine em que está o transformador

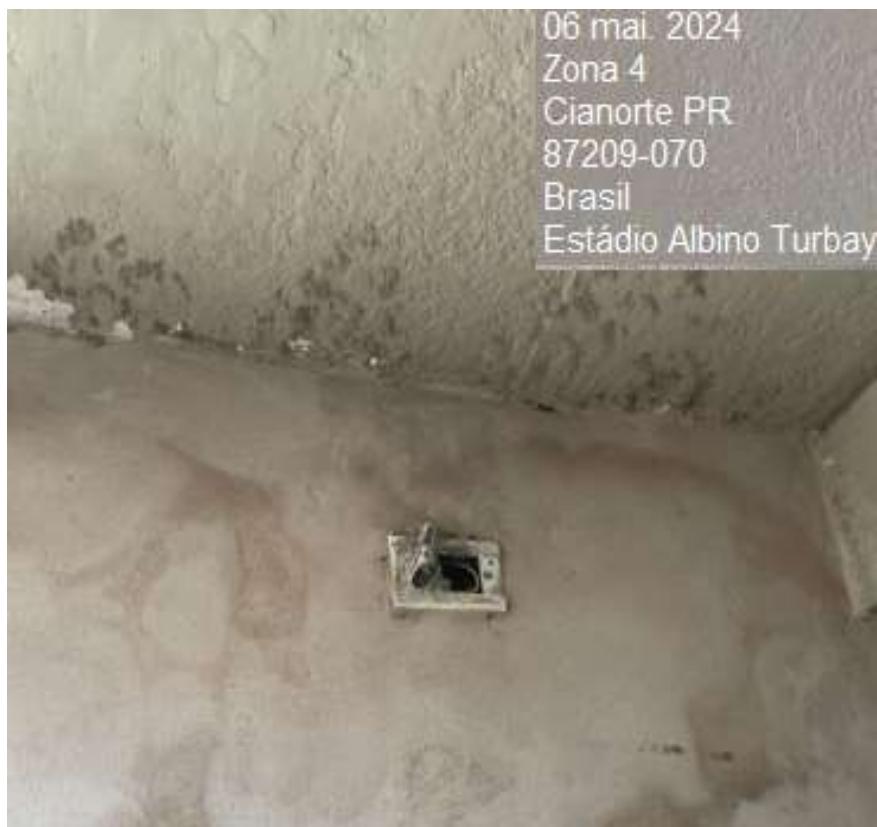
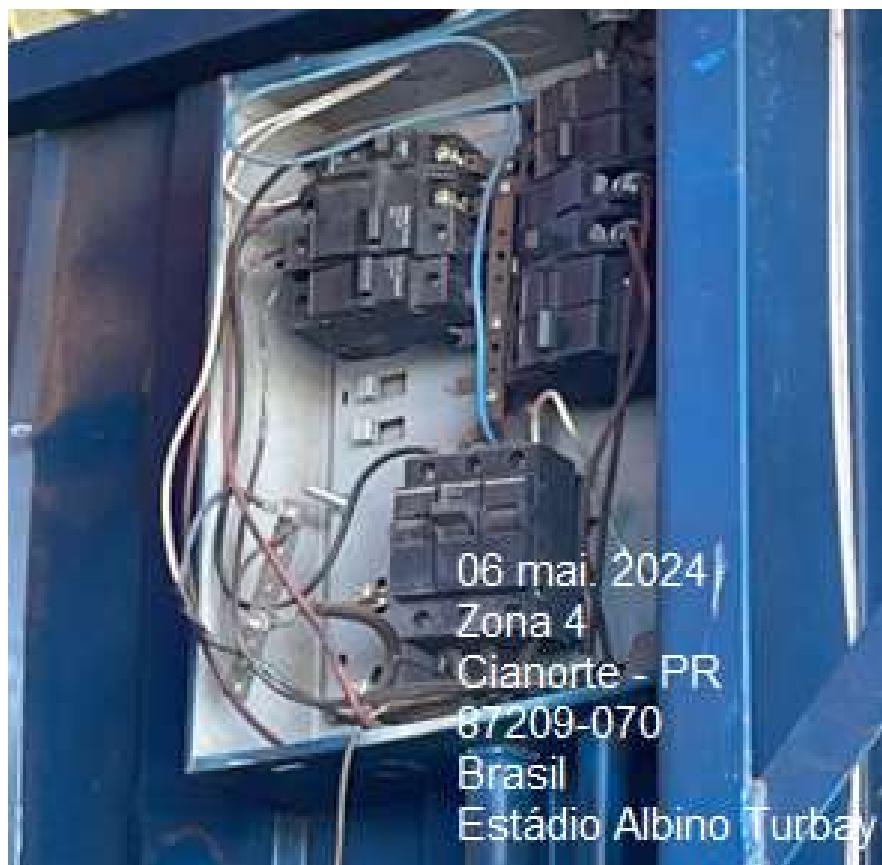
Fotos 41 e 42 – Caixas elétricas de tomadas sem placa de fechamento e disjuntores e caixas expostas ao contato das pessoas

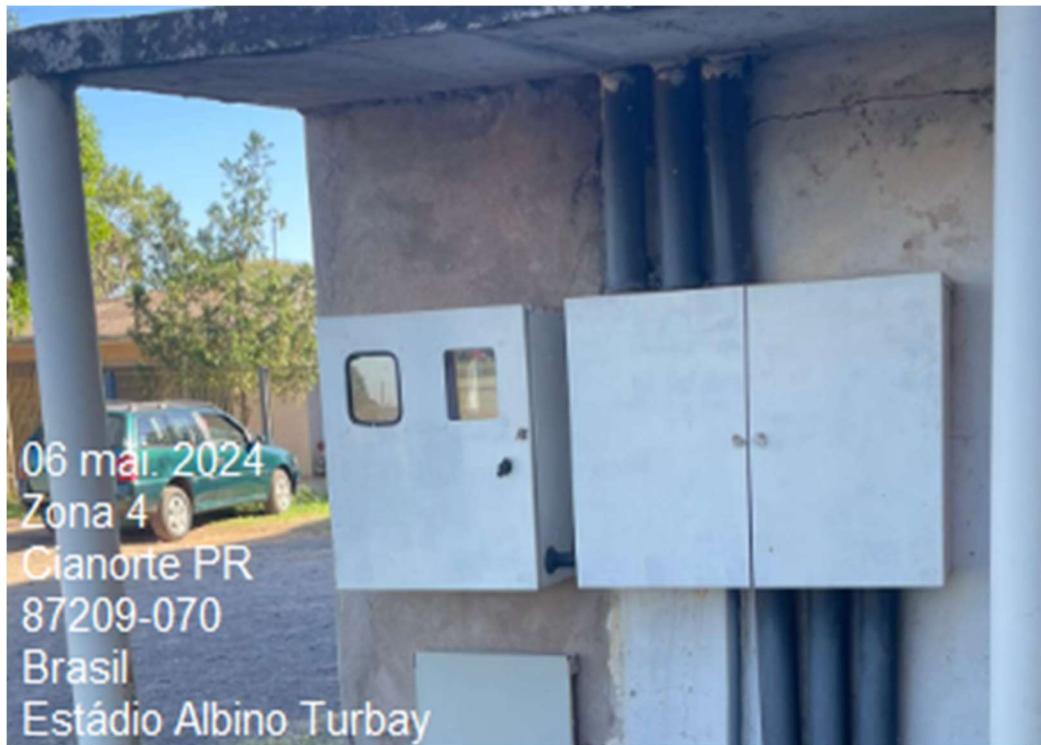
Foto 43 – Quadros sem sinalização de “Perigo”
