LAUDO DE VISTORIA DE ENGENHARIA

ESTÁDIO OLÍMPICO ALBINO TURBAY

CIANORTE/PR

Maio/2025

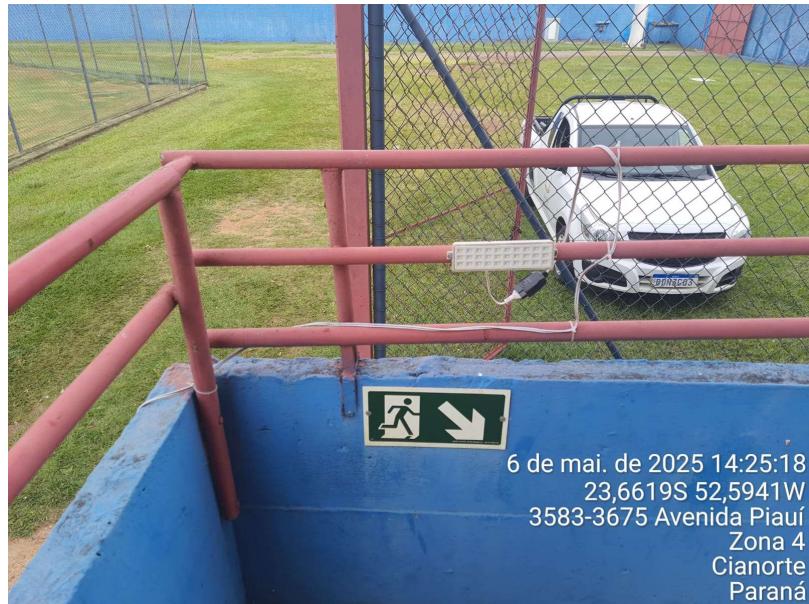
Foto 44 – Luminárias de emergência necessitam de manutenção

Providências: Providenciar tubulação ou embutimento para passagem dos cabos de energia e fixação correta das luminárias

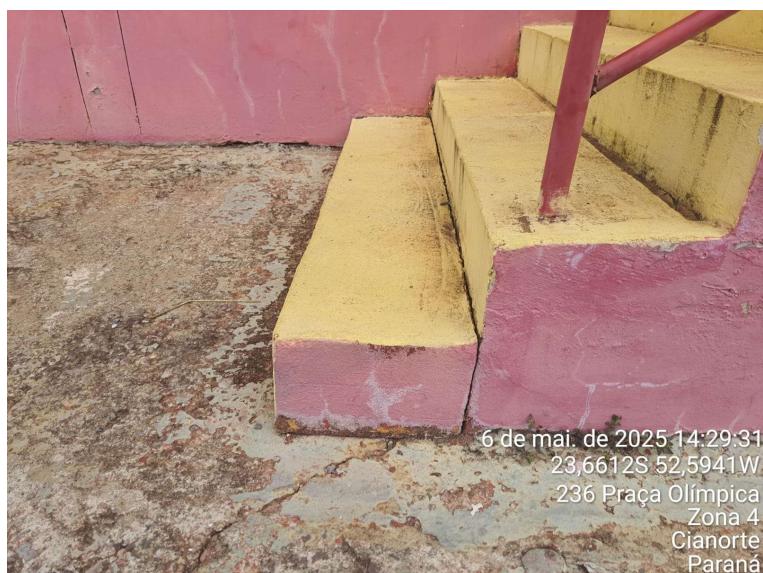
Foto 45 – Primeiro degrau de uma das escadas encontra-se “solto” do restante da estrutura

Providências: Fixar ou reconstruir parte da escada em concreto

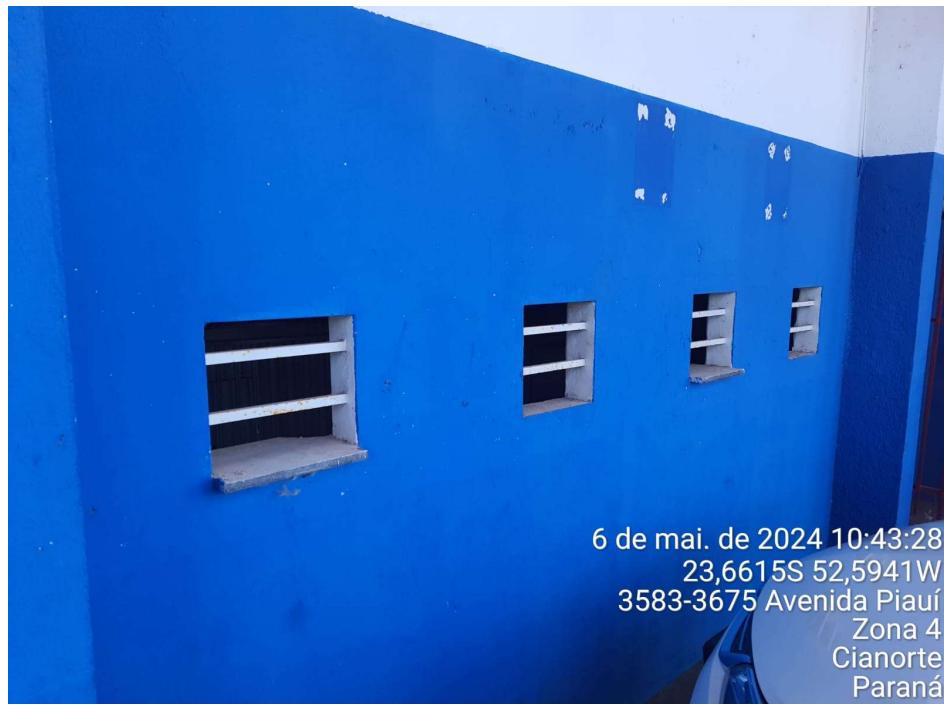
Foto 46 – Ausência de guichê preferencial nas bilheterias e piso não acessível próximo ao acesso principal

Providências: Adequar inconformidades

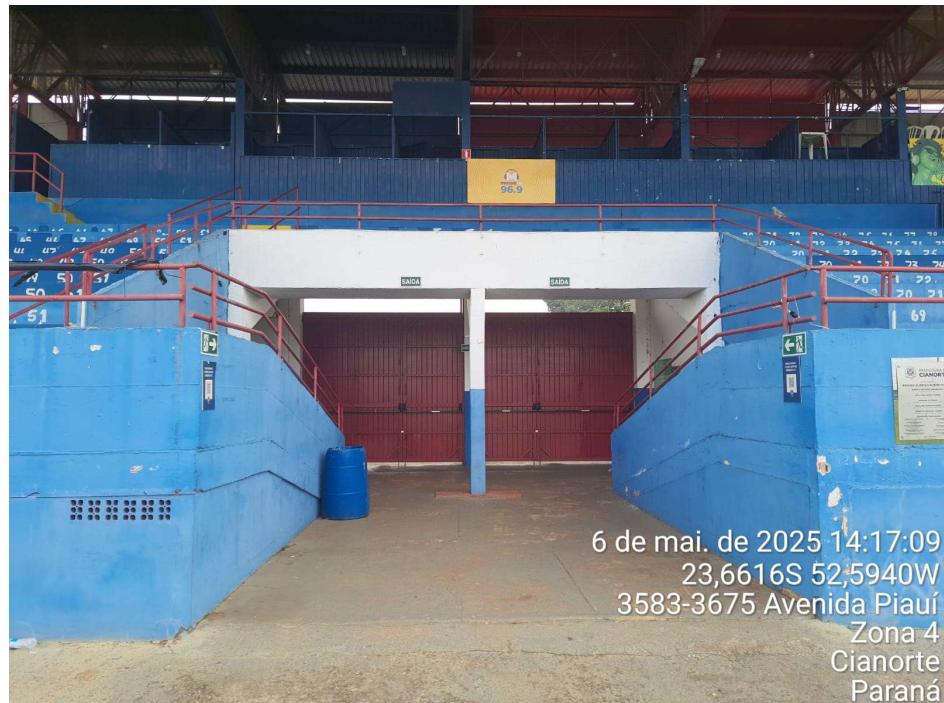
Foto 47 – Ausência de portão de entrada preferencial / acessível

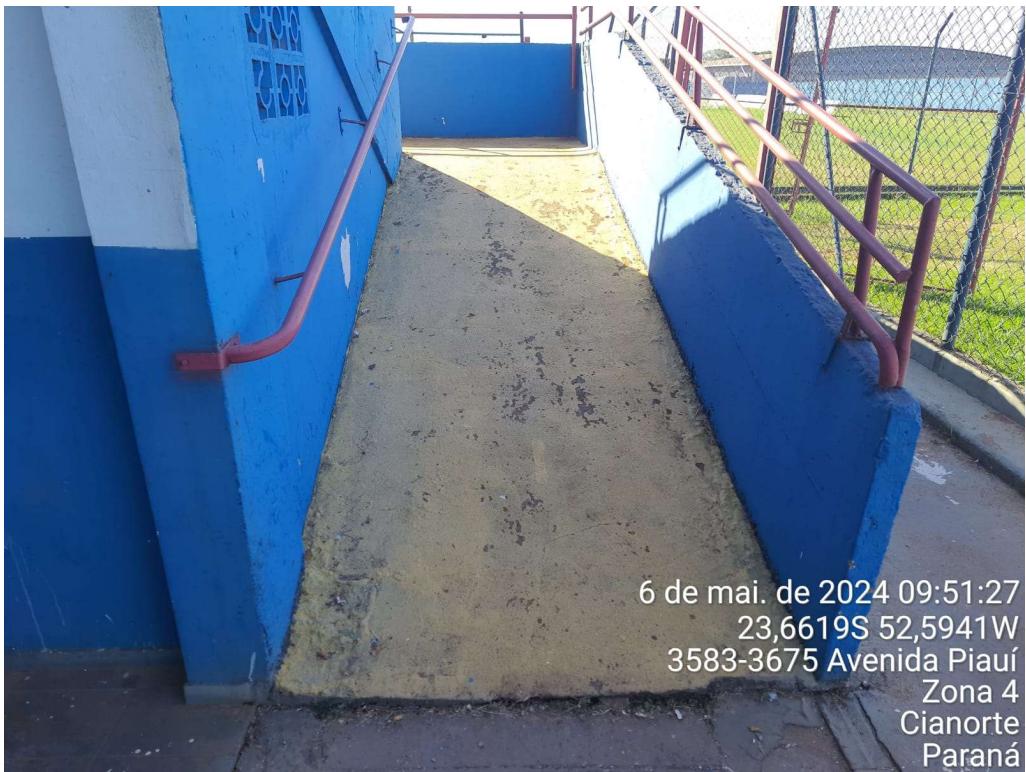
Foto 48 – Rampas de acesso das arquibancadas cobertas com inclinação superior à exigida pela Norma Brasileira de Acessibilidade

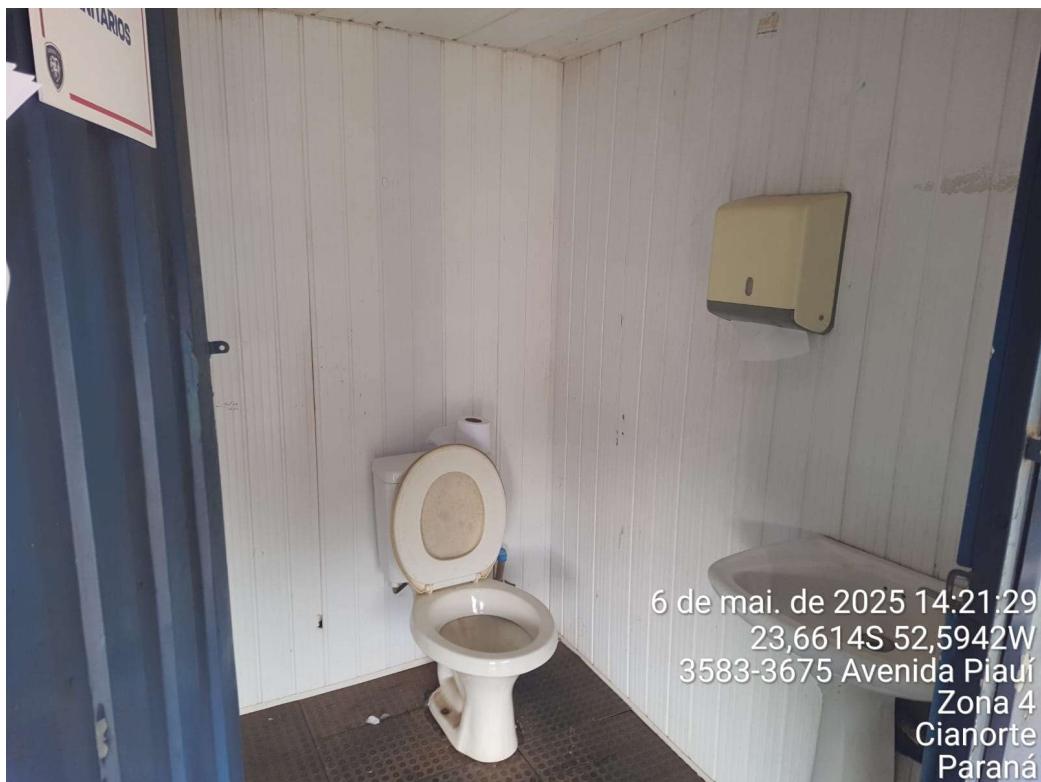
Foto 49 – Sanitário destinado às cabines de imprensa não adaptado conforme dispõe a Norma Brasileira de Acessibilidade

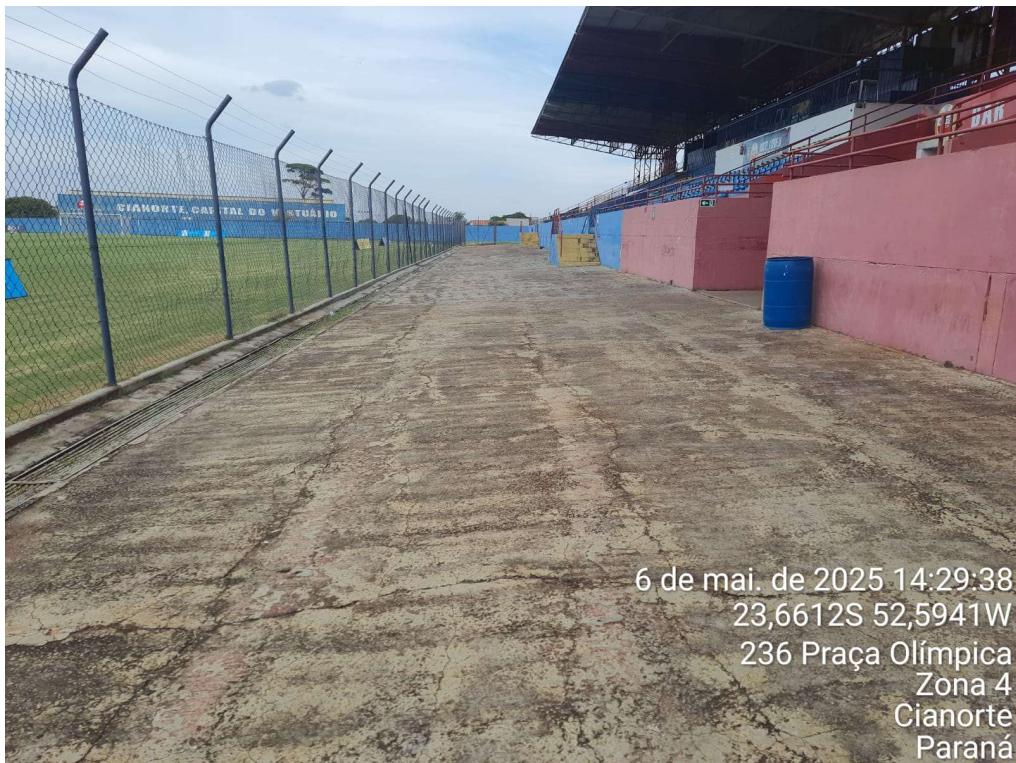
Foto 50 – Ausência de sinalização tátil e demais elementos normatizados em todos os setores do estádio

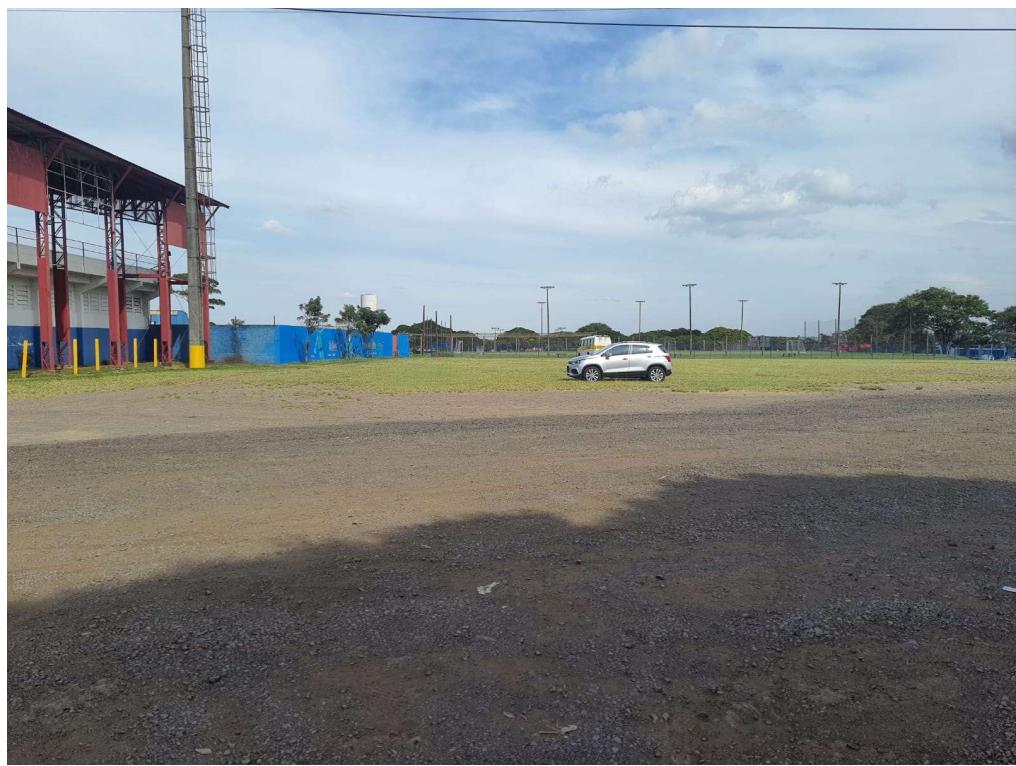
Fotos 51 – Estacionamento principal destinado ao público em geral não possui condições mínimas de acessibilidade.
