## **ANEXO II**

### **LAUDO DE VISTORIA DE ENGENHARIA, ACESSIBILIDADE E CONFORTO**

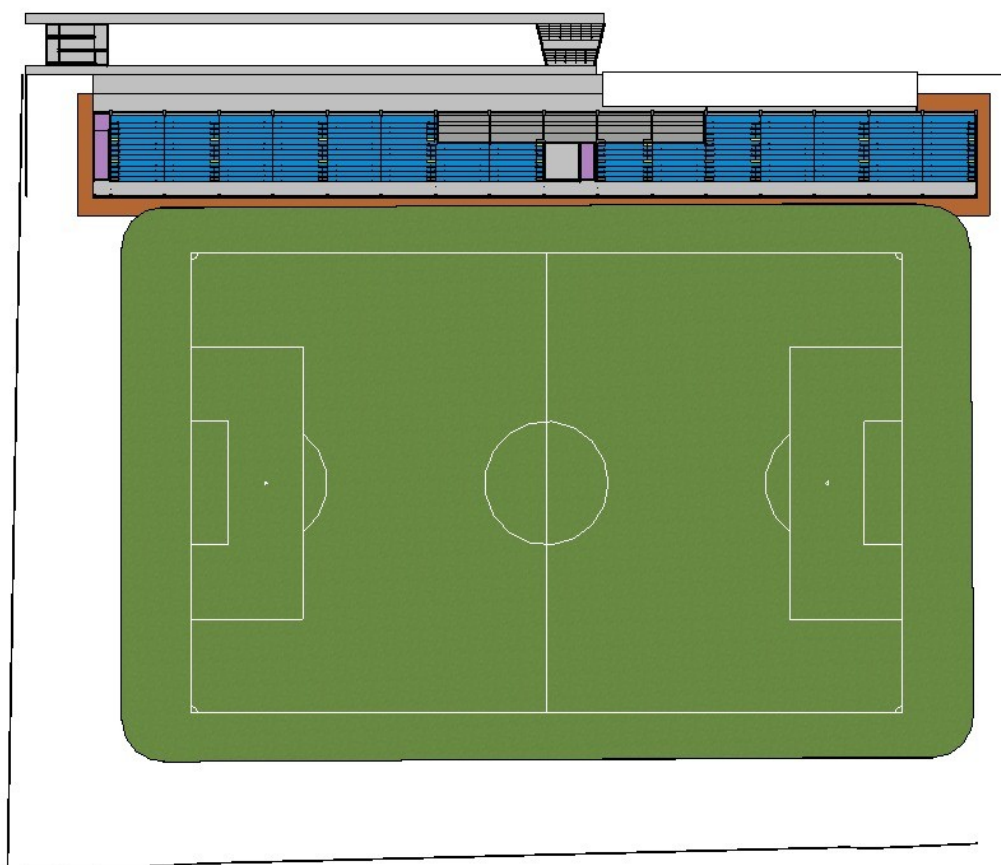
### 2.1 – Croqui do estádio

A Bilheteria, as Arquibancadas 1, 2, 3 e 4, o Sanitários da Bilheteria, da Arquibancada e do Vestiário, o Almoxarifado, o Túnel de Acesso são edificadas em concreto armado e avenaria, revestidos em chapisco, emboço e reboco. As arquibancadas 1, 2, 3 são descobertas. A bilheteria, os sanitários da bilheteria, o almoxarifado, vestiário, túnel de acesso ao campo tem cobertura da laje maciça impermeabilizada. A arquibancada 4 tem estrutura de cobertura de aço e telhas metálicas.
