# **LAUDO DE VISTORIA DE ENGENHARIA, ACESSIBILIDADE E CONFORTO**

ESTÁDIO WALDOMIRO WAGNER – PARANAVAÍ - PR

# **PARECER TÉCNICO FINAL DO** **LAUDO**

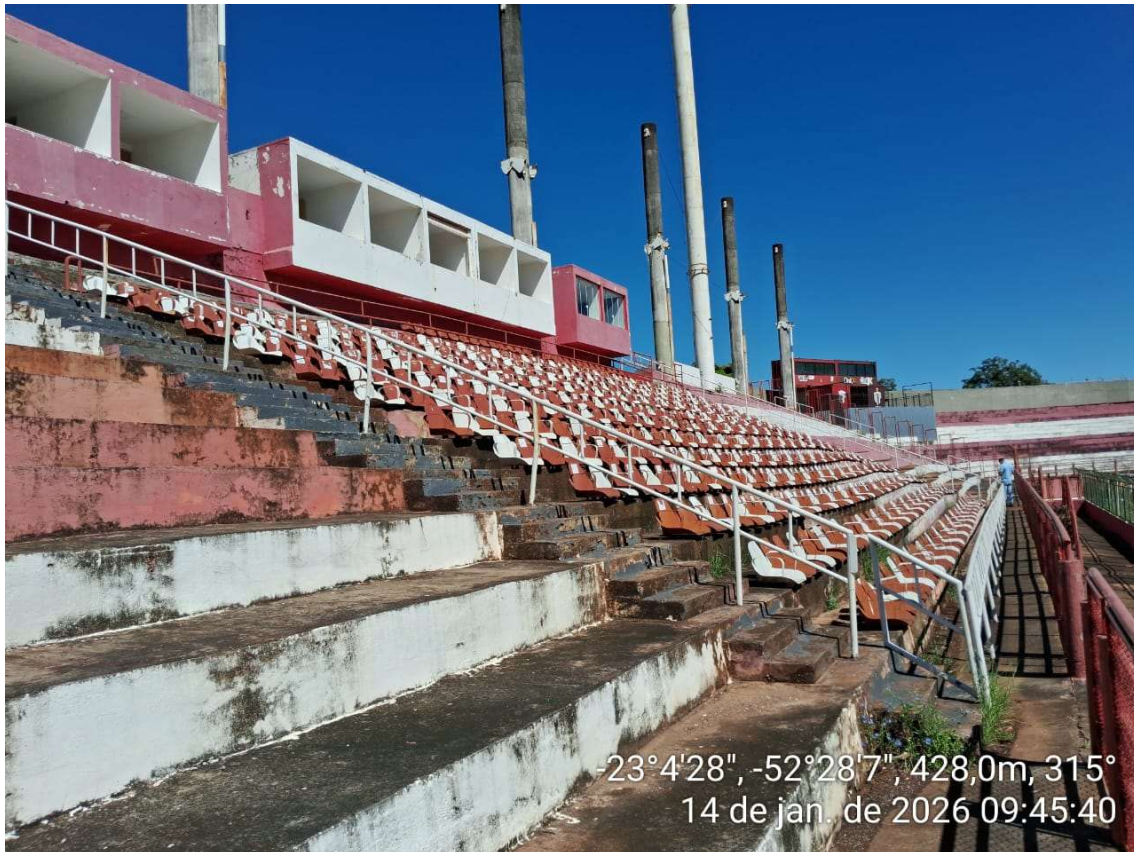
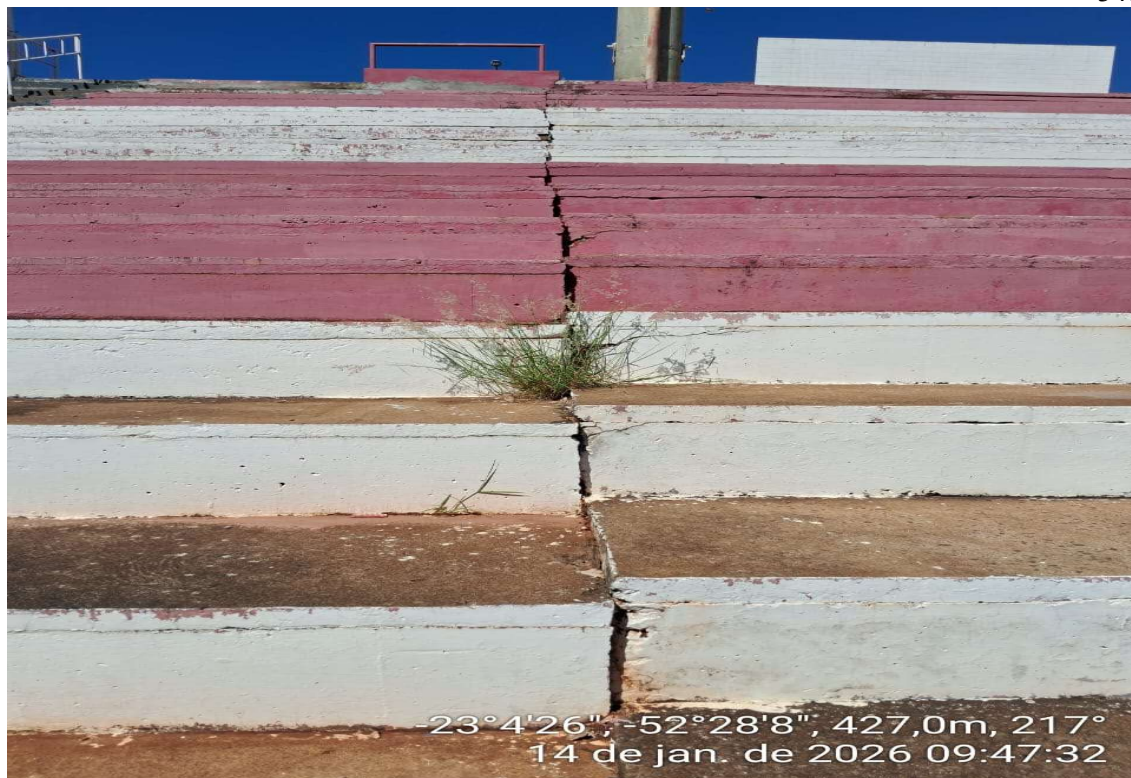
**A Área do estádio que houve deslizamento da infraestrutura a baixo da cabine de rádios – antiga área coberta do estádio.**

Risco grave e eminente neste setor a baixo das cabines de rádio e televisão do estádio.

- **Sendo que cabines onde passam túnel (subsolo) não será permitido o uso, liberado somente as demais com a limitação.**

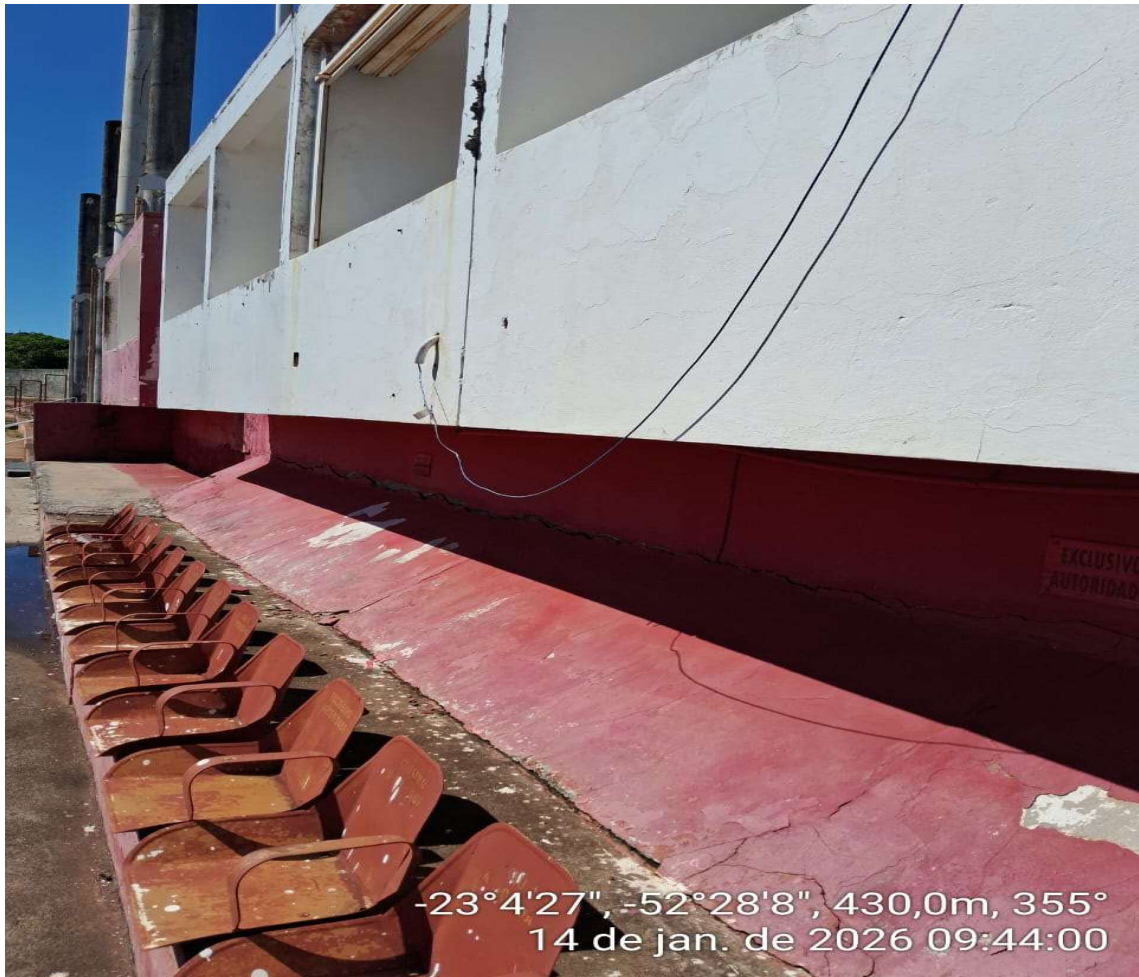
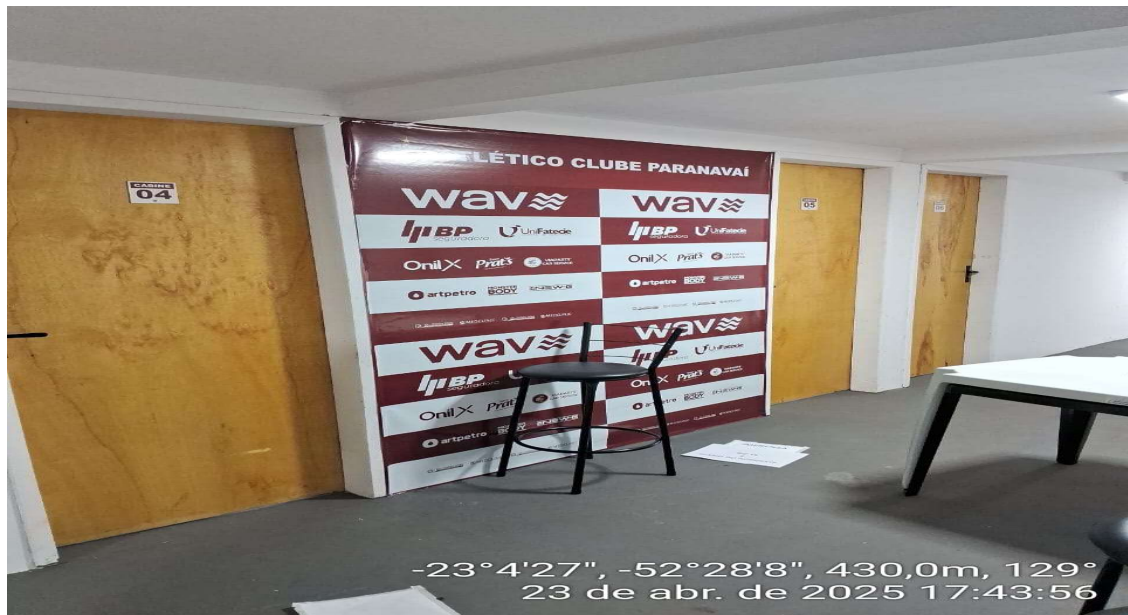
- Não será permitido uso da **CABINE 04 (Quatro)**, conforme quadro acima, que tenha a baixo (subsolo) passagem de túnel de arbitragem, que fica bem ao centro do campo de futebol.
- Os equipamentos que não tenha necessidade de estar presente no local da **CABINES**, devem ser deixados em outro compartimento, de preferência no pavimento inferior, o motivo se deve para que não tenha aumenta de sobrecarga no local.
- Tenho ciência e autorizo uso para Federação Paranaense de Futebol, a utilização de **01(Um)** unidade de **CABINE DE RÁDIO E TELEVISÃO**, sendo permitido uso de equipamentos para transmissão de jogos e capacidade máxima de 05 (cinco) pessoas nesta unidade, em jogos no Estádio Doutor Municipal Waldomiro Wagner, na cidade de Paranaíba – PR, durante o campeonato paranaense da segunda divisão de 2026.
