## **ANEXO II**

### **LAUDO DE VISTORIA DE ENGENHARIA, ACESSIBILIDADE E CONFORTO**

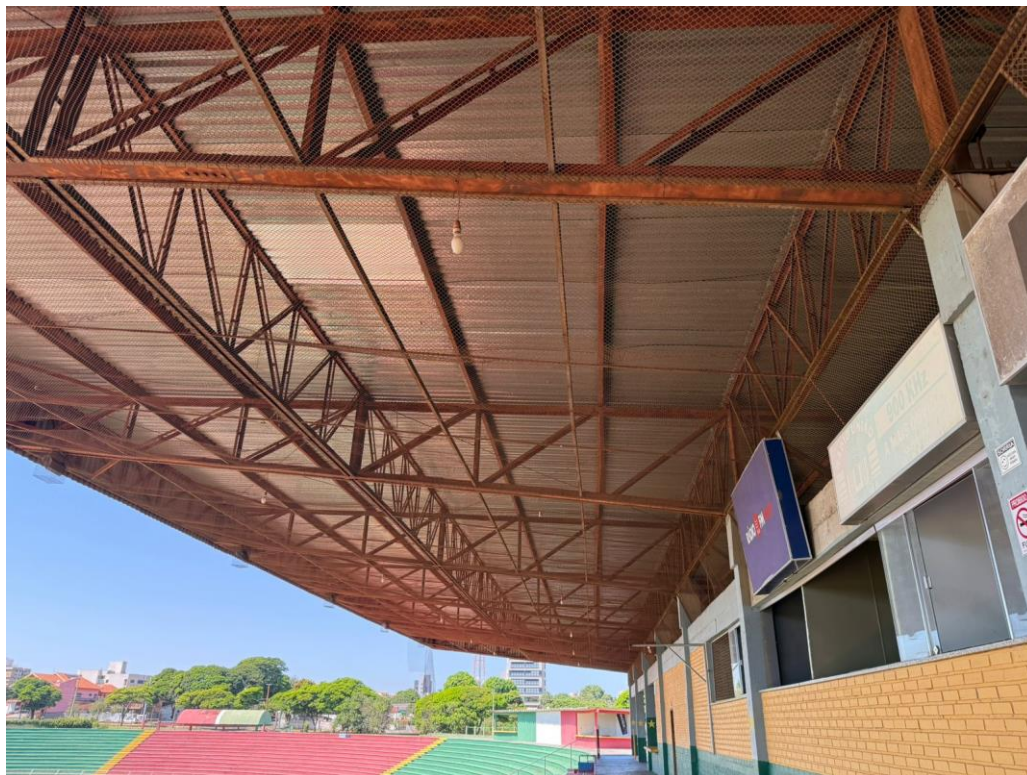
EXISTEM TELAS DE PROTEÇÕES SOLTAS, PONTOS DE CORROSÃO LEVE E NECESSÁRIO REVISAR A FIXAÇÃO DAS TELHAS E DEMAIS ELEMENTOS DA COBERTURA

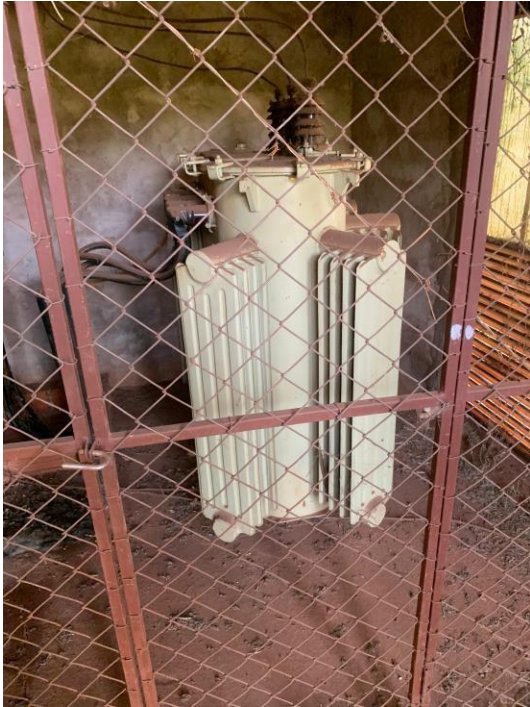
**7.2.2 - Transformadores (a óleo ou seco): verificar vazamentos, ruídos excessivos, limpeza, buchas de alta e baixa tensões, terminações de alta e baixa tensões, radiadores, relés de proteção, instrumentos de medição, nível do óleo e teste de rigidez do óleo isolante.**

Transformador a óleo, visualmente sem presença de vazamento.  
Não foi possível observar o nível do óleo e realizar teste de rigidez do óleo isolante.

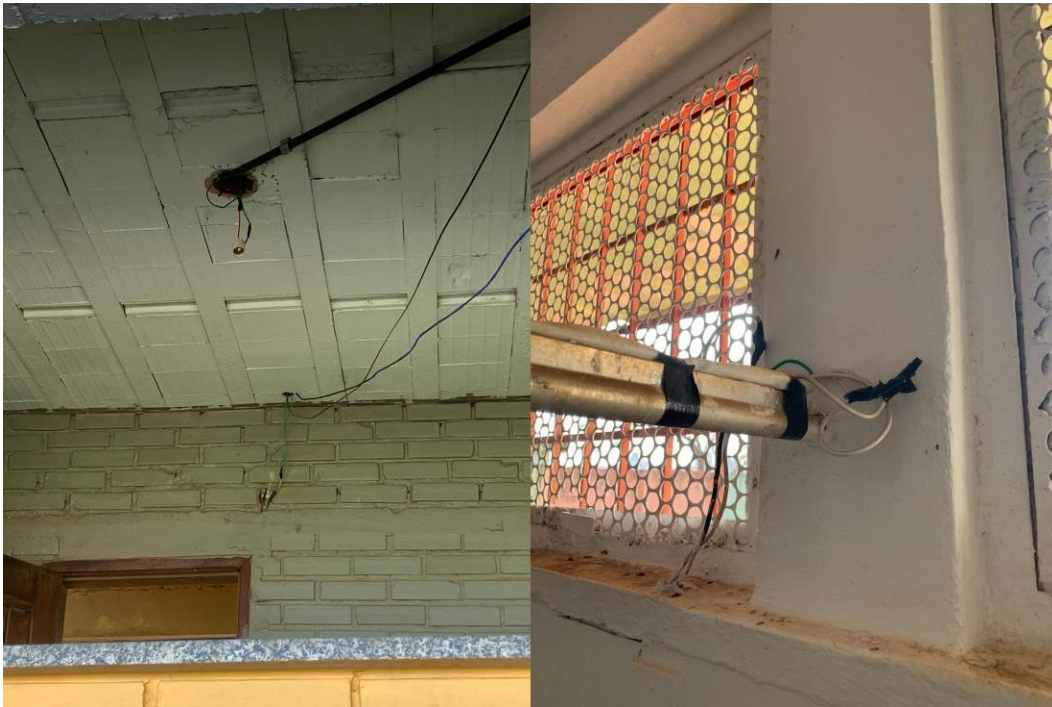
Alguma parte da fiação não utiliza tubulação apropriada.

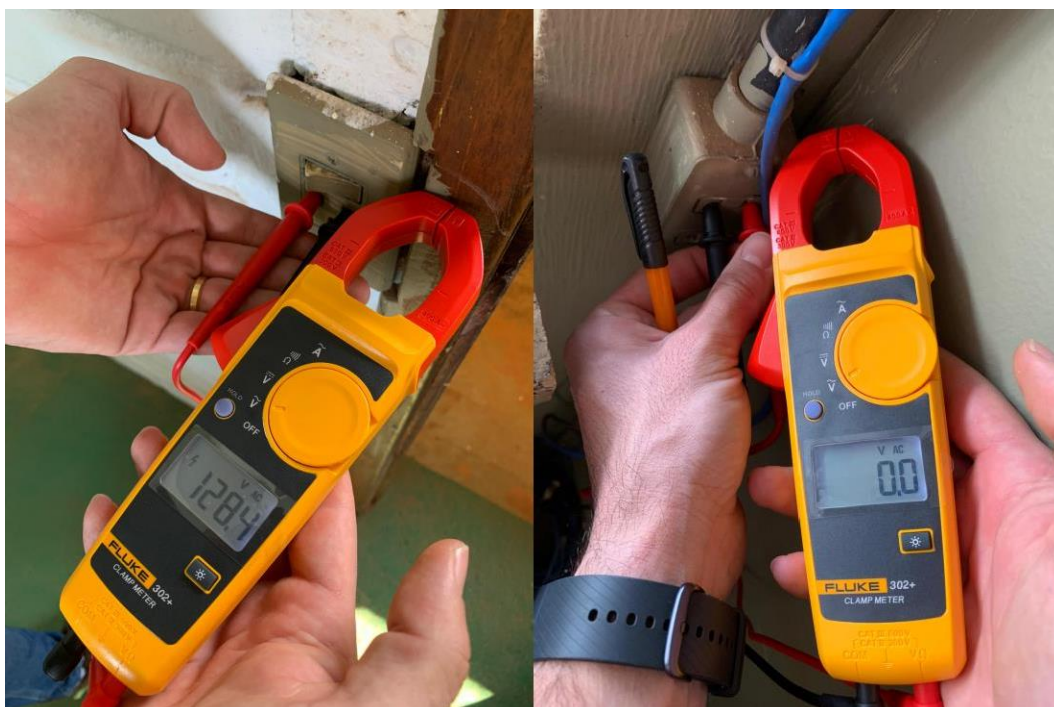
**7.8.3 - Tomadas e interruptores: verificar operação e proteção contra contatos direto e indireto.**

Tomadas e iluminação funcionando parcialmente.
