**LAUDO DE VISTORIA DE ENGENHARIA
ESTÁDIO MARIO CELSO PETRAGLIA
CLUB ATHLETICO PARANAENSE**

CLUBE ATHLETICO PARANAENSE

MARÇO/ABRIL DE 2026

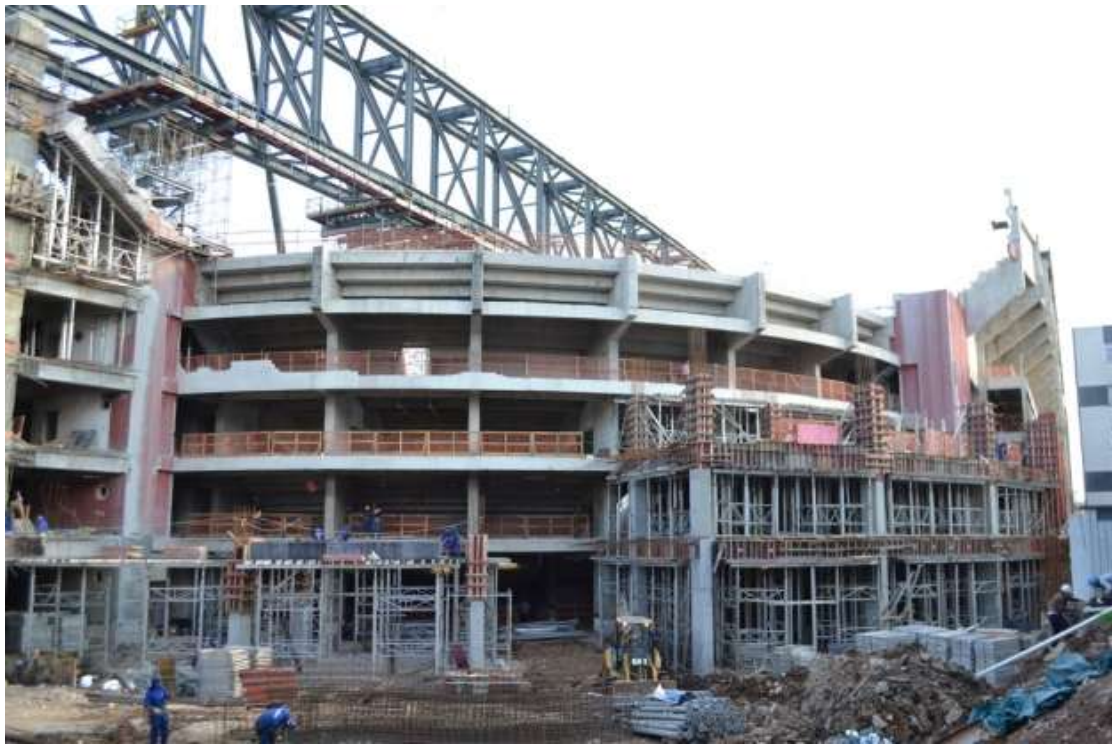
Foto: Detalhe da execução das estruturas moldadas in loco (06/2013)

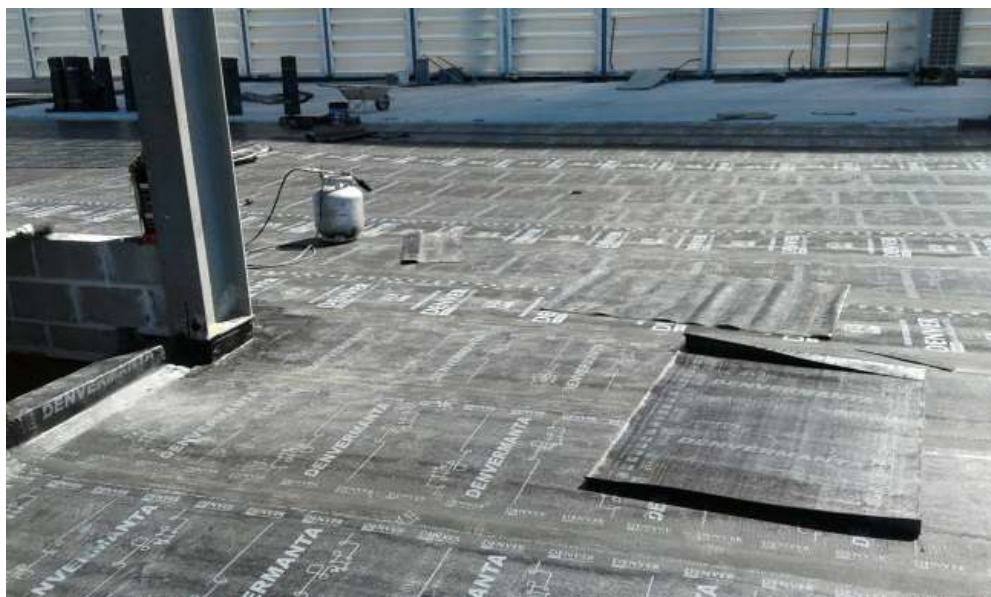
O sistema de impermeabilização aplicado sobre as lajes de concreto armado expostas às intempéries é constituído por manta asfáltica, dotada de proteção mecânica. No ano de 2021, a área da Esplanada passou por intervenções de manutenção em pontos onde foram constatadas infiltrações. Na vistoria realizada em dia chuvoso, não se observaram indícios de vazamentos (Classificação Mínima).

FOTO: Manta asfáltica sobre laje exposta

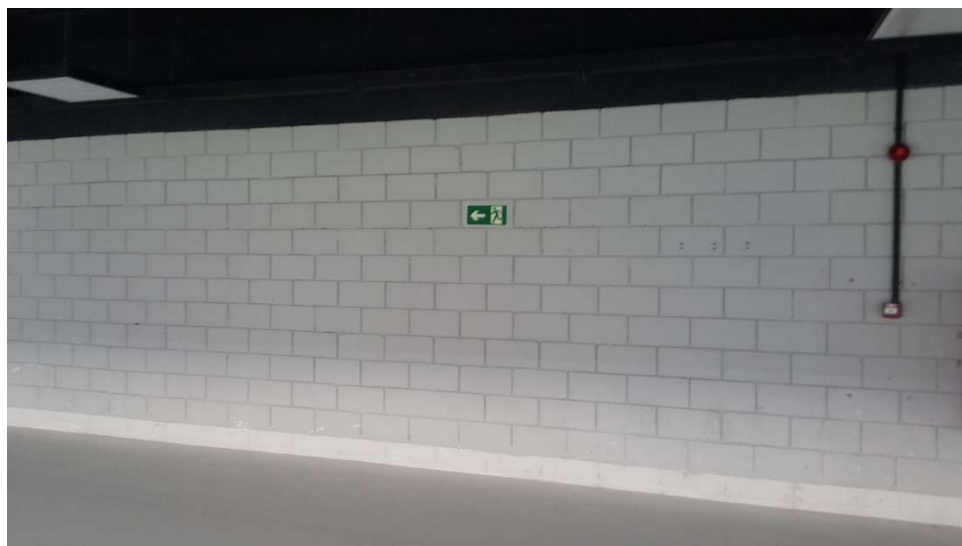
O sistema de vedação empregado nas edificações que compõem o estádio é constituído por alvenaria de blocos estruturais frisados. A inspeção visual realizada não identificou falhas ou anomalias capazes de comprometer a segurança dos usuários, tais como fissuras, trincas, pontos de infiltração e/ou manchas (Classificação Mínima).

FOTO: Alvenaria Estrutural Corredor Setor 2

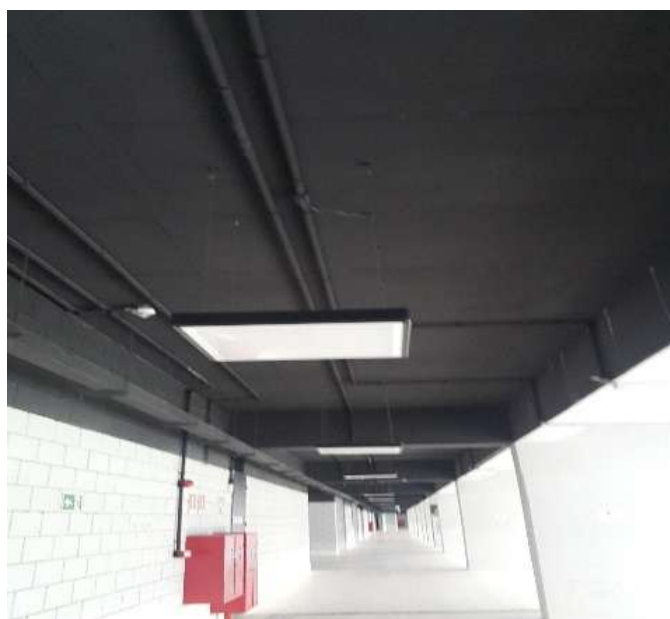
No setor VIP do estádio, os revestimentos são executados com painéis melamínicos. Nos demais setores, as paredes encontram-se pintadas na cor cinza e o teto na cor preta. Não foram constatadas anomalias como fissuras, umidades, manchas, eflorescências, deslocamentos, descolamentos e/ou outras falhas de revestimento que possam representar risco aos usuários. Os acabamentos passam por manutenção periódica realizada pela equipe local. Assim, os elementos de revestimento e pintura apresentam-se em bom estado de conservação (Classificação Mínima).

FOTO: Pintura do teto na cor preta.

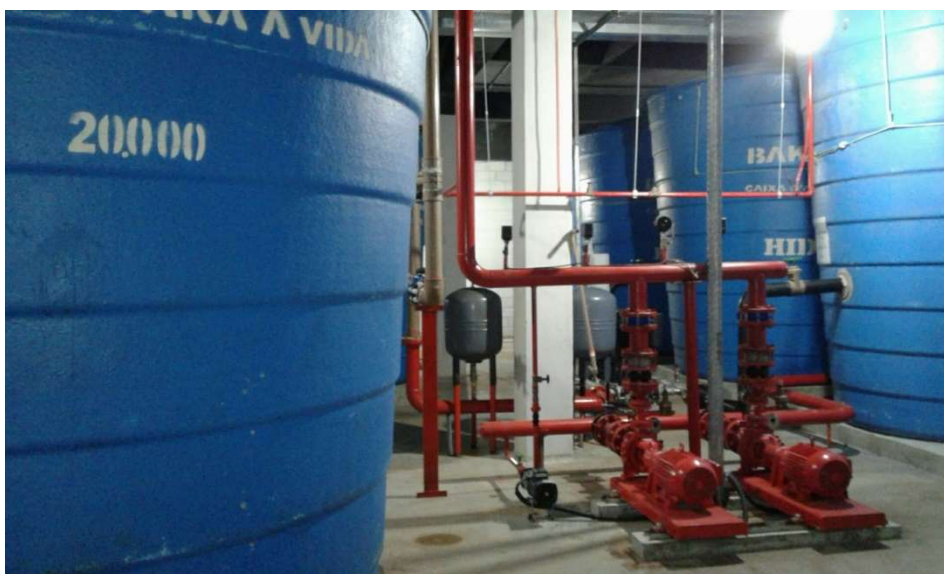
Os reservatórios estão localizados no nível S2 do estacionamento, considerando que todo o abastecimento de água do estádio opera sob pressurização, não sendo constatados vazamentos. As tubulações também não apresentam indícios de infiltração. O sistema é composto por 22 caixas d'água em fibra, com capacidade de 20.000 litros cada. De modo geral, o conjunto de bombas de recalque e caixas d'água apresenta adequada funcionalidade e bom estado de conservação (Classificação Mínima).

FOTO: Sistemas de bombas e caixas d'água

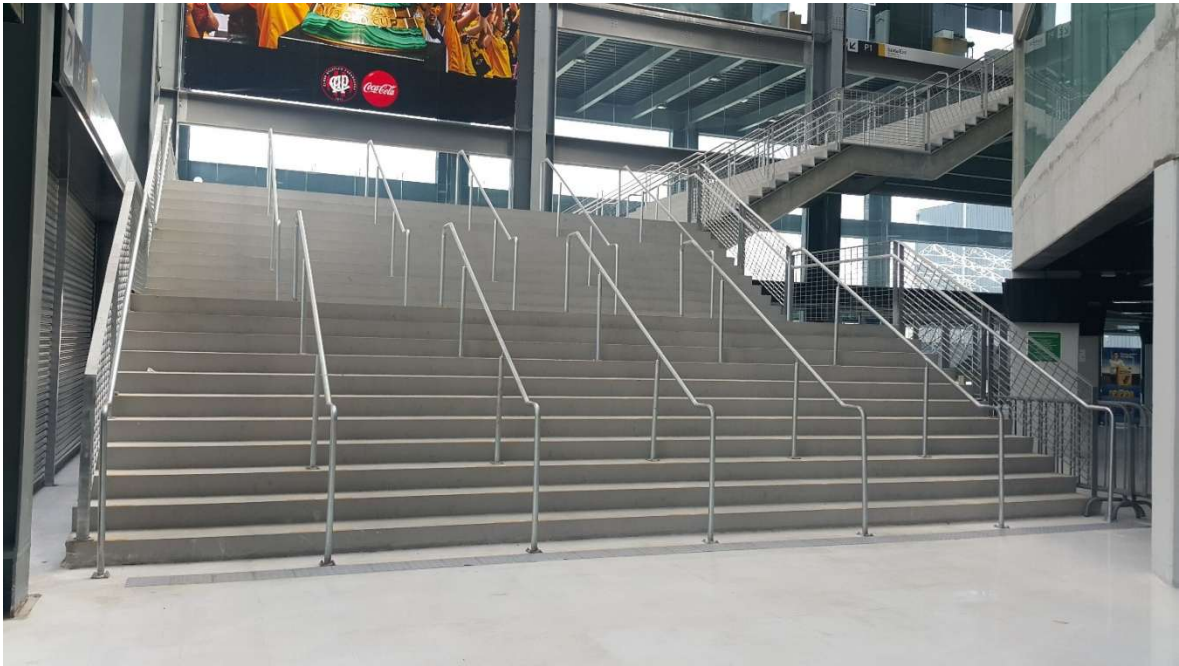
Há, ainda, quatro escadas externas ao campo de jogo, posicionadas uma em cada quadrante, executadas em estrutura metálica galvanizada e concreto, dotadas de corrimãos e guarda-corpos, sendo que todas possuem piso com textura antiderrapante. As respectivas localizações e detalhes constam nos projetos supracitados, anexos a este laudo. As rotas de abandono conduzem a 09 pontos de saída no sentido da Rua Buenos Aires, 03 no sentido da Rua Brasília Itiberê, 01 no sentido da Rua Getúlio Vargas, além de 24 saídas da arquibancada inferior para o campo de jogo, as quais direcionam a duas saídas localizadas nos escanteios do lado oeste da Arena.

FOTOS: Exemplo das escadas e esquinas

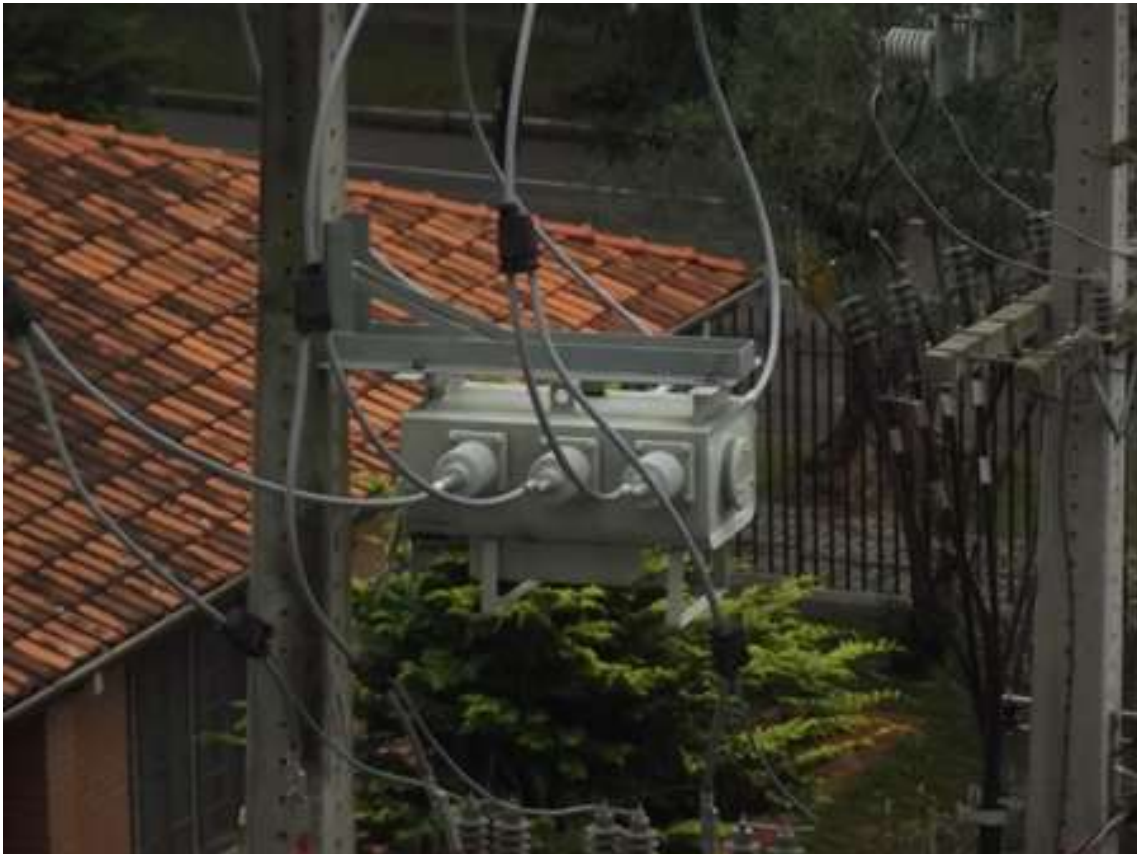
- Não aplicável
- Não existe (chaveamento realizada por chave a óleo)
- Insatisfatório
- Satisfatório

FOTO: Chaves fusíveis

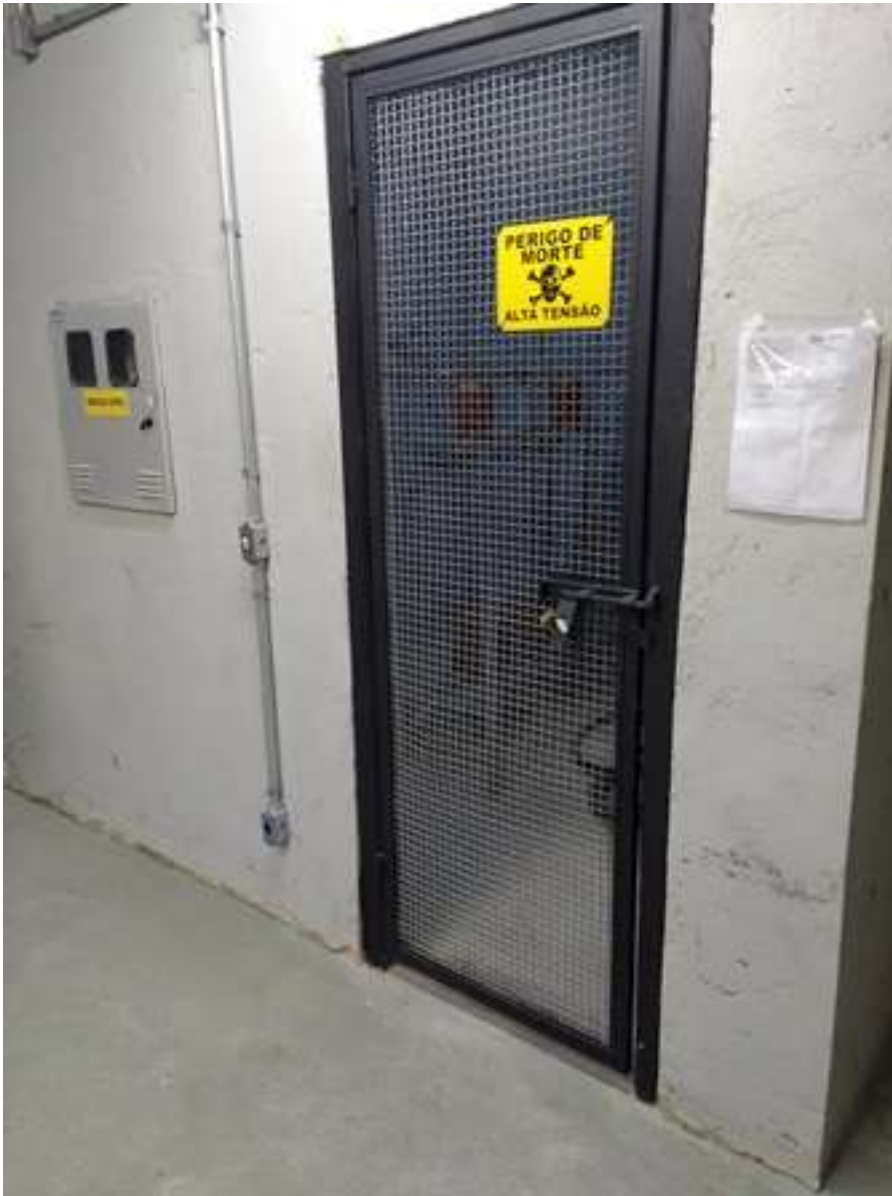
Edificação em alvenaria ou cubículo metálico: verificar ferragens, limpeza, acesso, portas, grades, placas de advertência, equipamentos de proteção e manobra (bastões, luvas, alavancas, tapetes e diagramas) e espaçamentos mínimos.

FOTO: Subestação principal

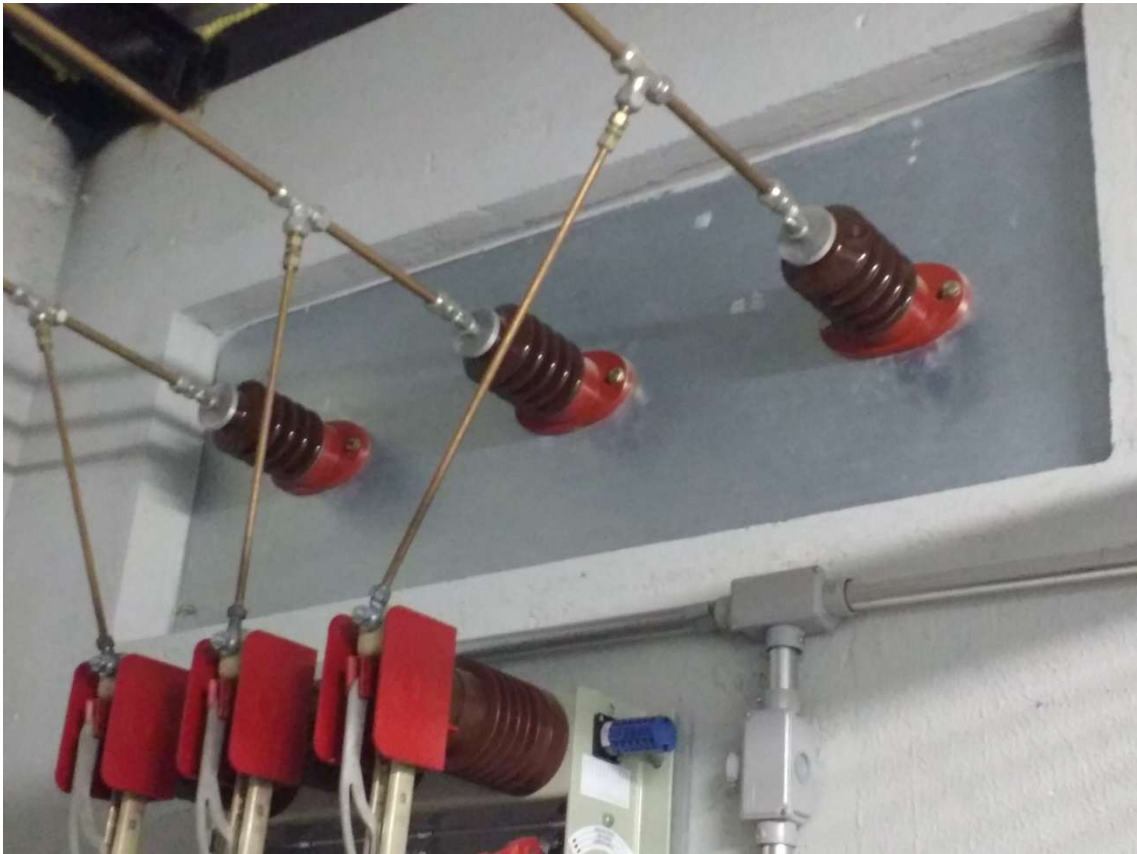
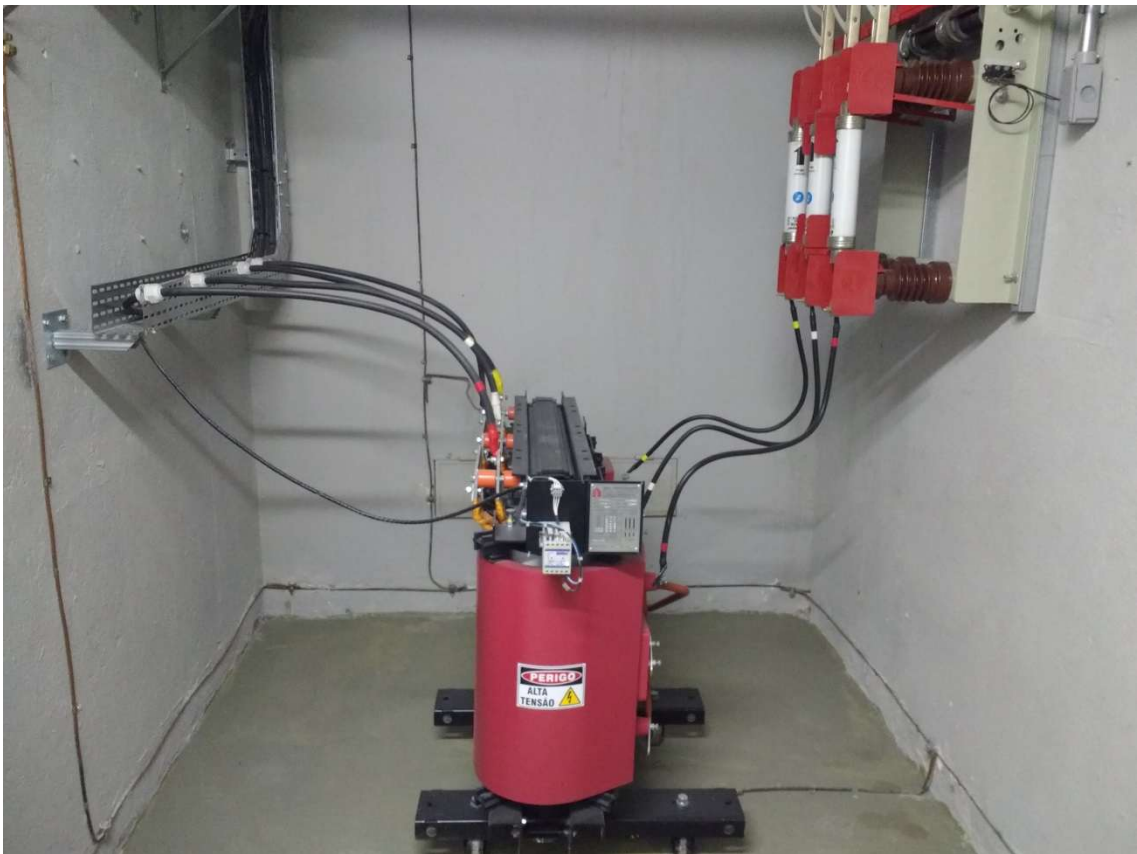
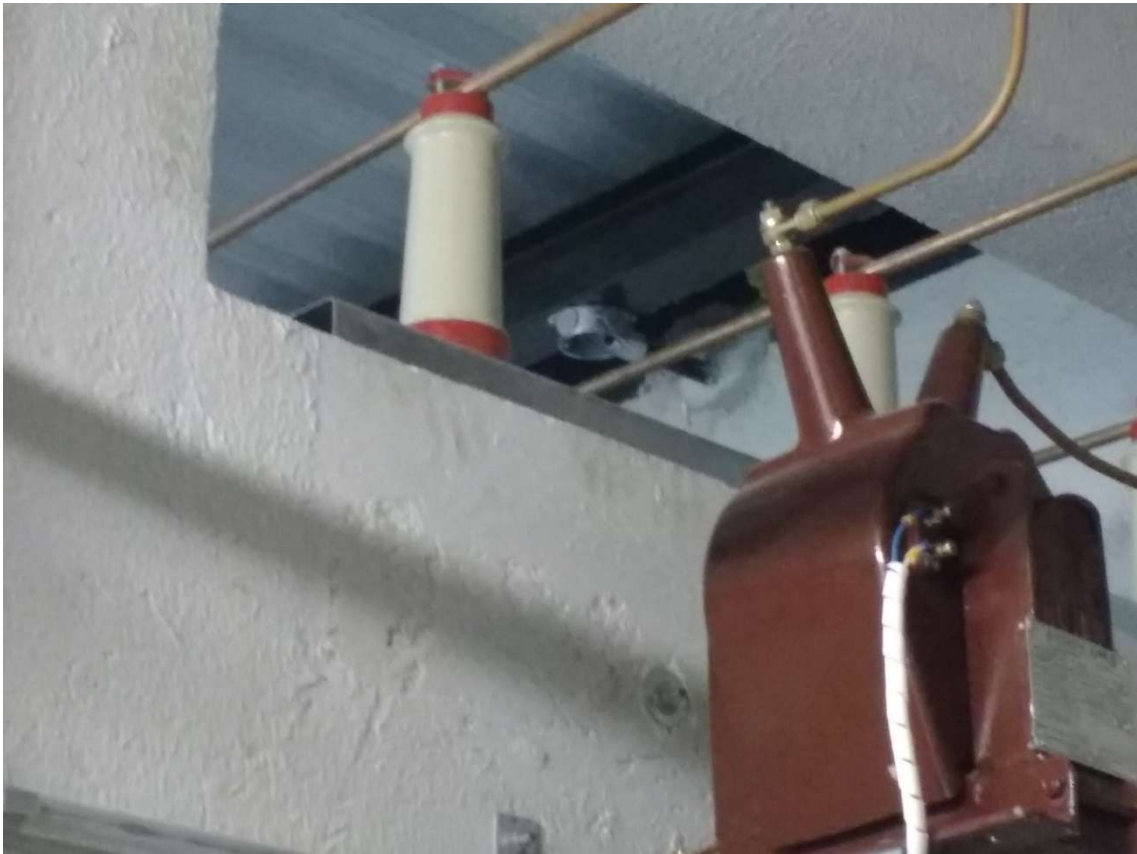
FOTO: Transformadores

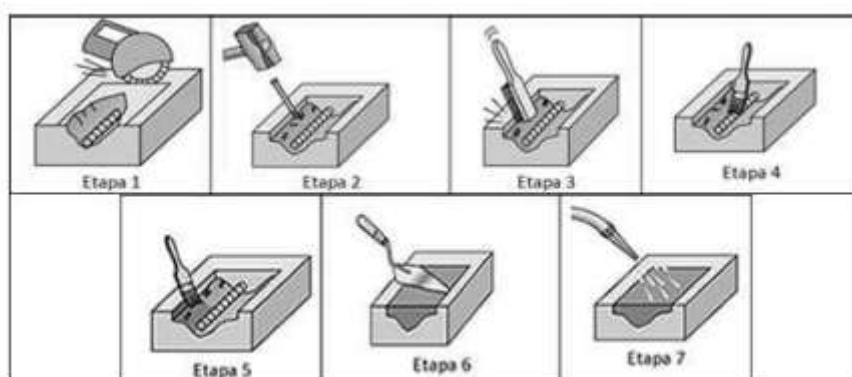
Figura 07 - Etapas do Reparo

7. Promover cura úmida.

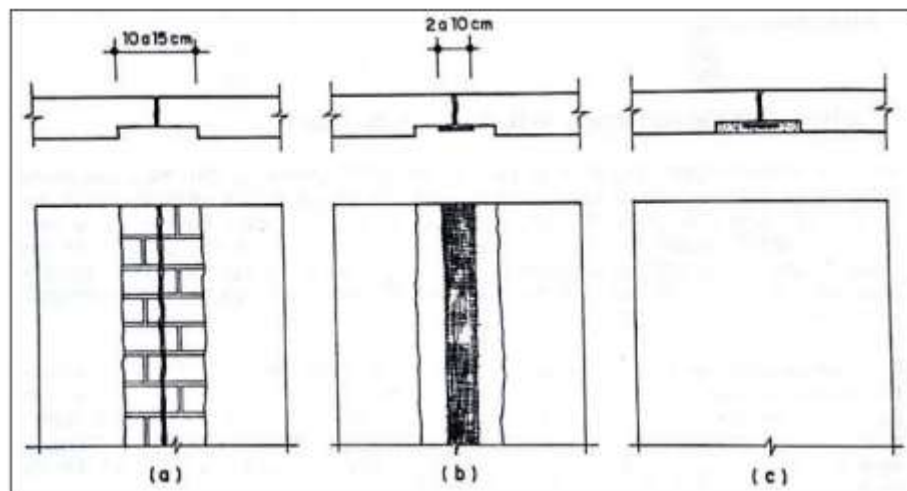
As trincas, por sua vez, uma vez estabilizadas (passivas) e não evoluindo com o tempo, devem ser tratadas segundo as orientações da bibliografia Trincas em Edifícios – Causas, prevenção e recuperação – EngºErcio Tomaz. As trincas, por sua vez, uma vez estabilizadas (passivas) e não evoluindo com o tempo, devem ser tratadas segundo as orientações da bibliografia Trincas em Edifícios – Causas, prevenção e recuperação – EngºErcio Tomaz.

a) Remoção do revestimento da parede, numa faixa com largura de aproximadamente 10 a 15 cm;

b) Aplicação de tela metálica eletrosoldada com distribuição regular para ambos os lados da fissura entre 2 a 10 cm;

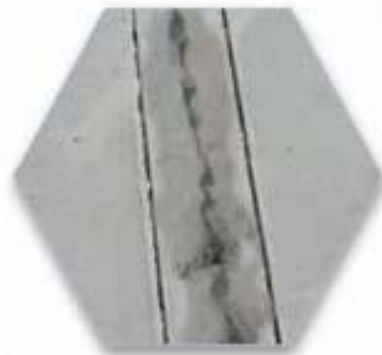
CONFECÇÃO DO LABIO POLIMERIO

Com uma máquina de corte de concreto faz um corte de 2cm no mínimo de cada lado além do maior buraco da junta.
