ESTÁDIO
ATÍLIO GIONÉDIS

CAMPO LARGO
PARANÁ

**LAUDO DE VISTORIA
DE ENGENHARIA,
ACESSIBILIDADE E CONFORTO**

LAUDO DE VISTORIA DE ENGENHARIA, ACESSIBILIDADE E CONFORTO

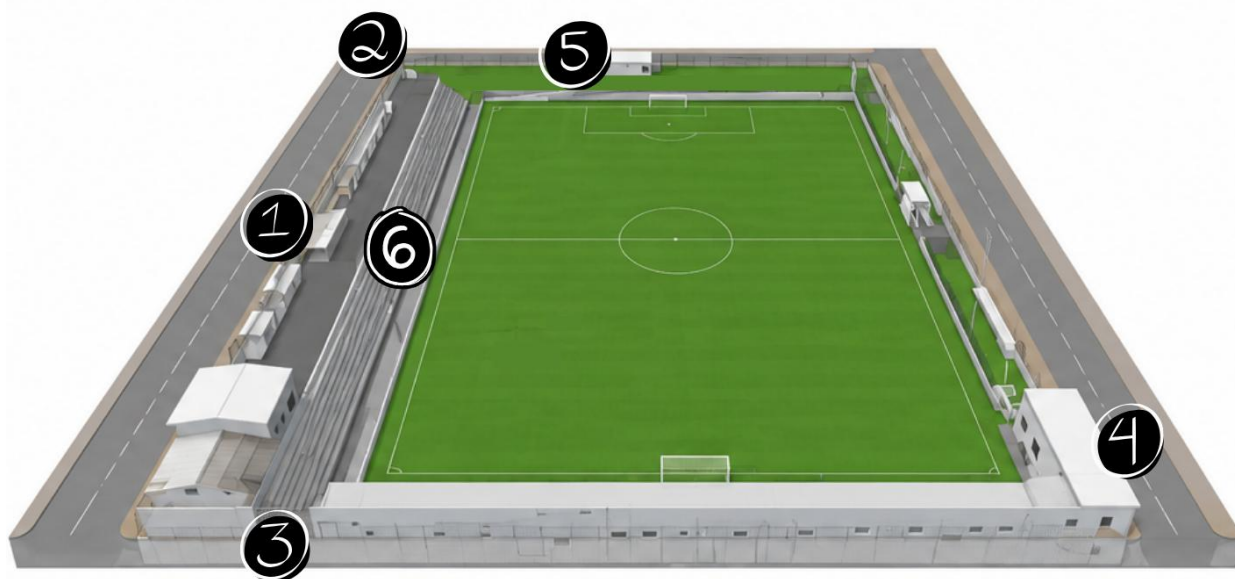
CROQUI ESQUEMÁTICO ESTÁDIO ATÍLIO GIONEDIS

① Entrada principal	④ Vestiários
② Entrada de veículos	⑤ Estacionamento
③ Entrada Alternativa	⑥ Arquibancadas

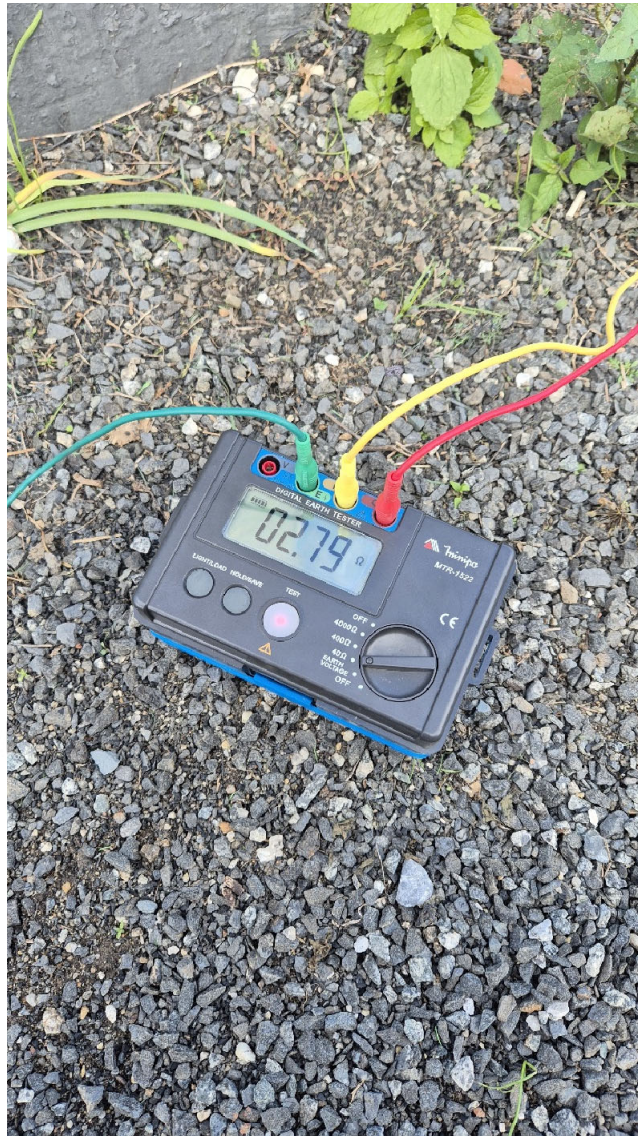
Figura 4 - Medição do aterramento do para raios existente

Foi feita a inspeção visual do para raios existente próximo ao campo e realizado a medição da resistência ôhmica.
