**ANEXO II**  
**LAUDO DE VISTORIA DE ENGENHARIA,**  
**ACESSIBILIDADE E CONFORTO**

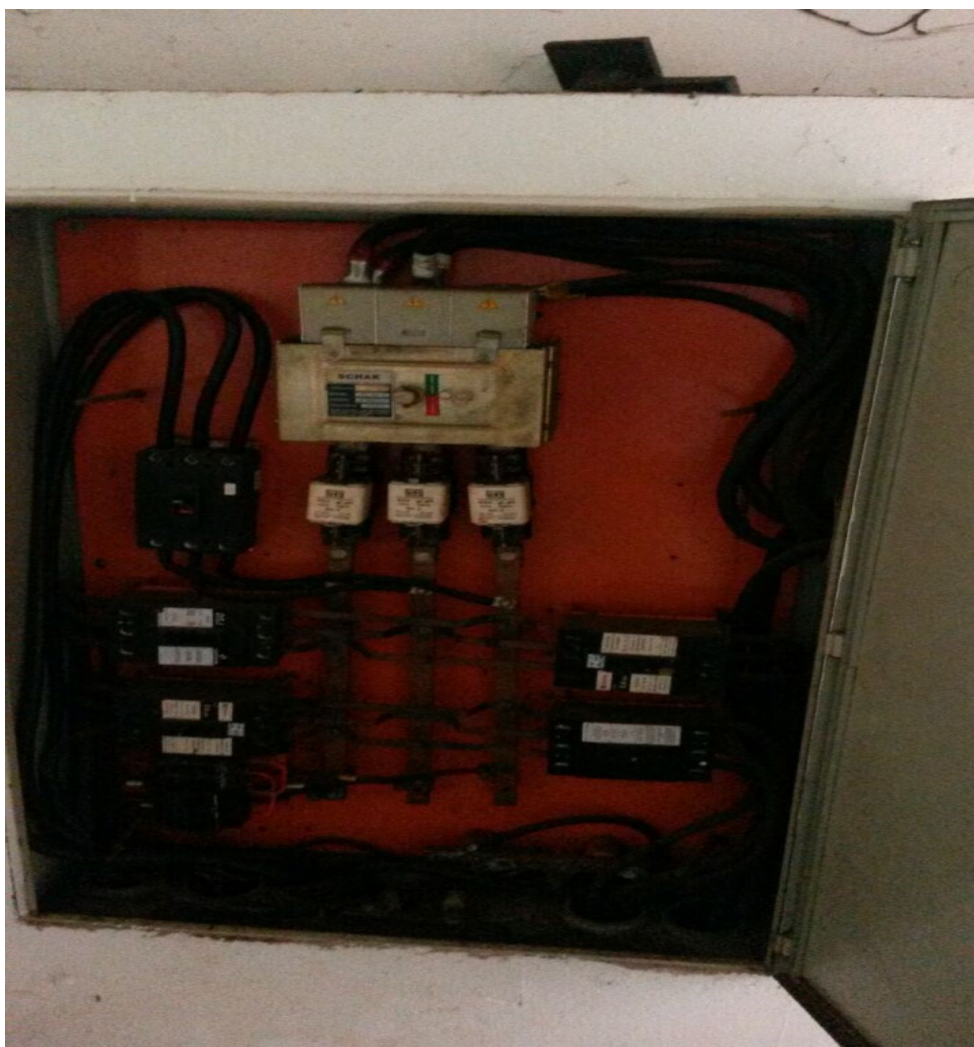
Foto 05

**7.11.3 - Quadro elétrico de acionamento: verificar funcionamento e estado de conservação de equipamentos como fusíveis, disjuntores, seccionadoras e contadoras.**

- ☐ Não aplicável
- ☐ Não existe
- ☐ Insatisfatório
- ☒ **Satisfatório**

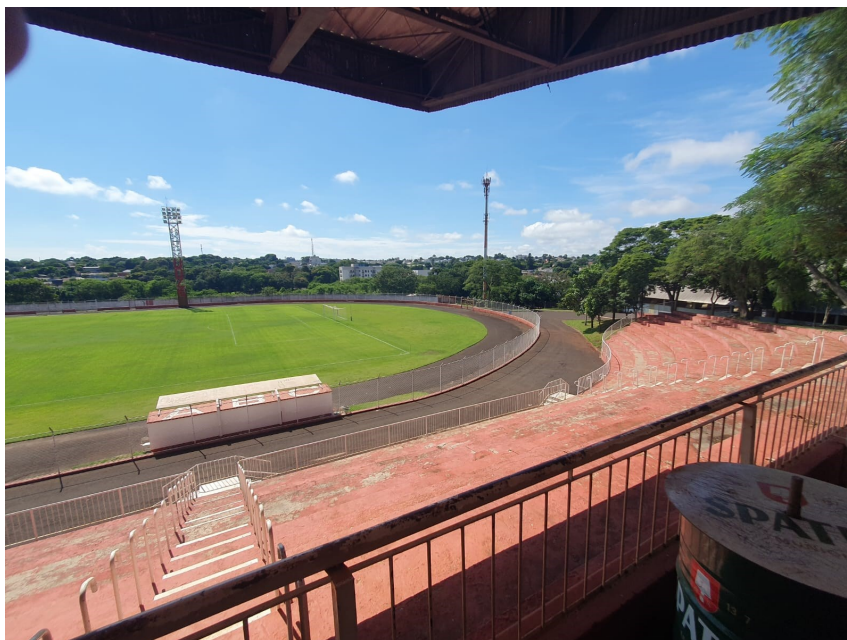
**Nas arquibancadas.**

Foto referente guarda-corpo

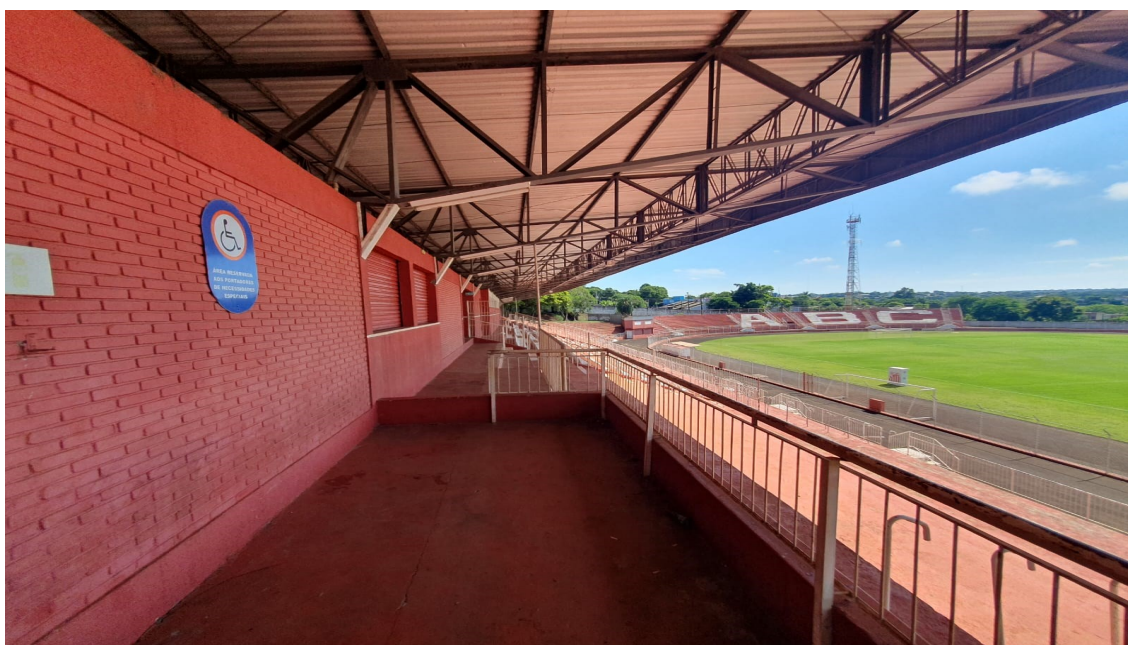
**Só existe local reservado para cadeira de rodas.**

Foto do local reservado para cadeira de rodas.

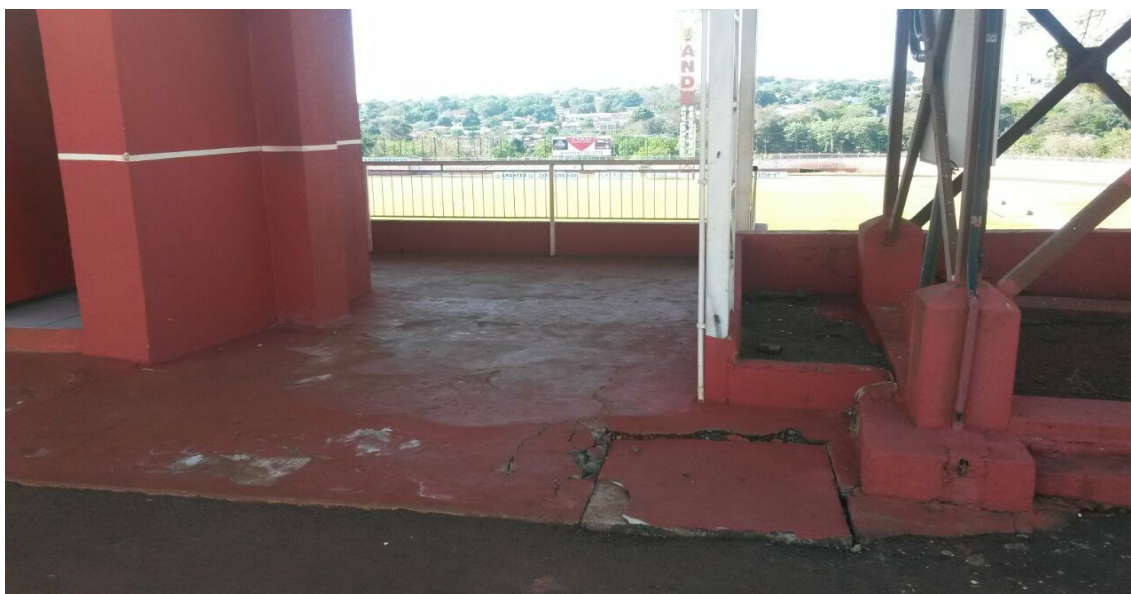
Foto da passagem para o local reservado

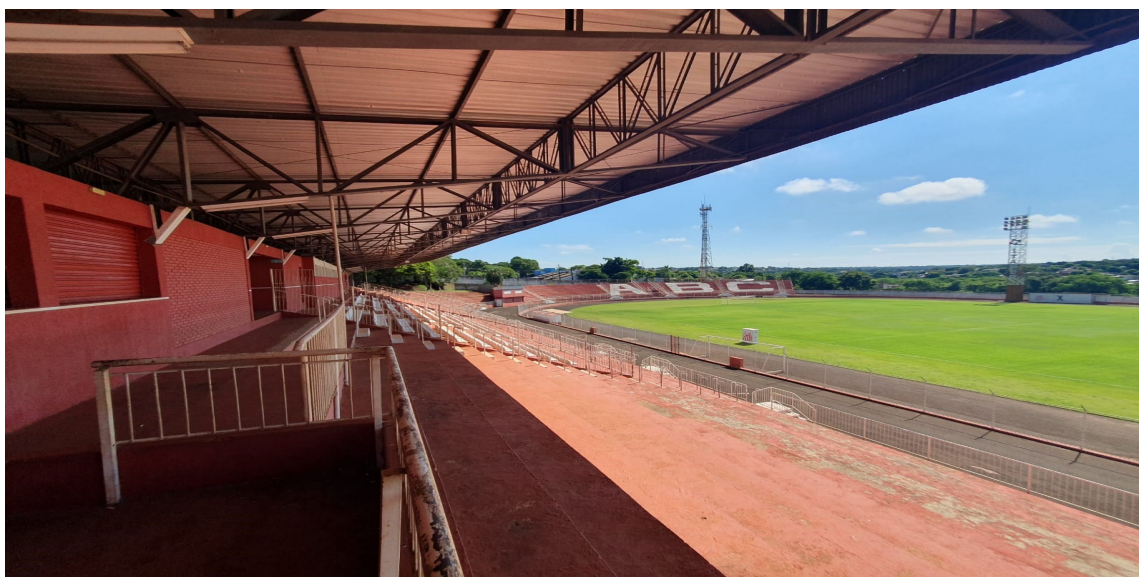
Foto acesso para local de cadeiras de rodas.

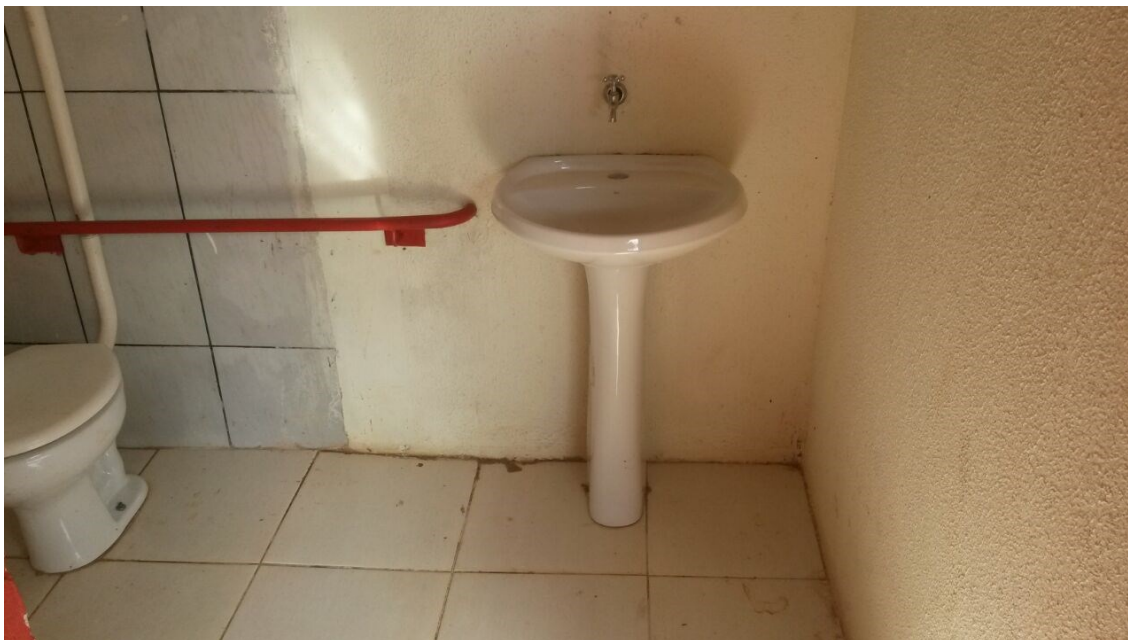
Foto do acesso do banheiro PNE.

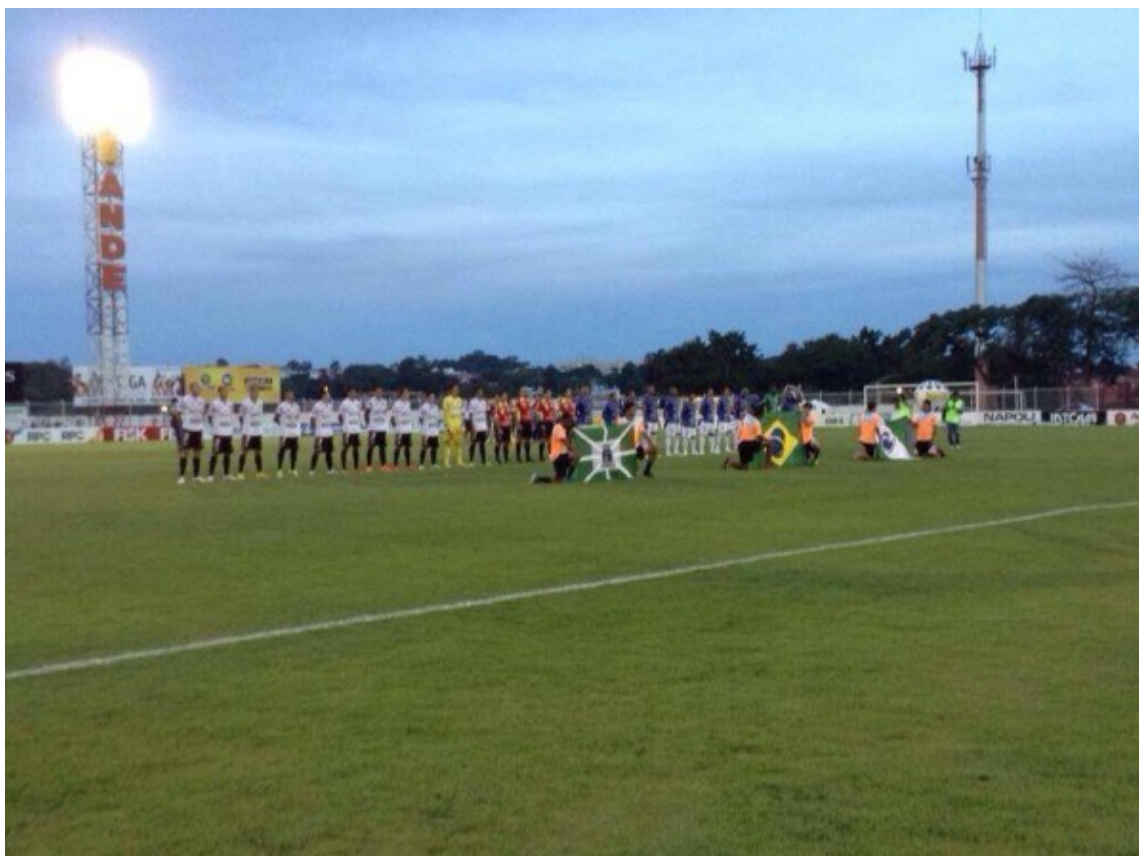
11.5.2.1 A iluminação do gramado apresenta alguma anomalia para este setor?

- ☐ Sim
- ☒ **Não**
- ☐ Não aplicável, não há iluminação do gramado.
