ESTADO DO PARANÁ
POLÍCIA MILITAR
COMANDO DE MISSÕES ESPECIAIS
BATALHÃO DE POLÍCIA DE CHOQUE

LAUDO TÉCNICO DE SEGURANÇA

Nome do estádio: Estádio Erton Coelho Queiroz			
Apelido do estádio: "Vila Olímpica do Boqueirão"			
Endereço completo: Rua Pastor Antônio Polito, nº 956 - Boqueirão			
Cidade: Curitiba			
Estado:	PR	CEP:	81.730-300
Site:	www.paranaclube.com.br	Telefone:	(41) 3029-4747

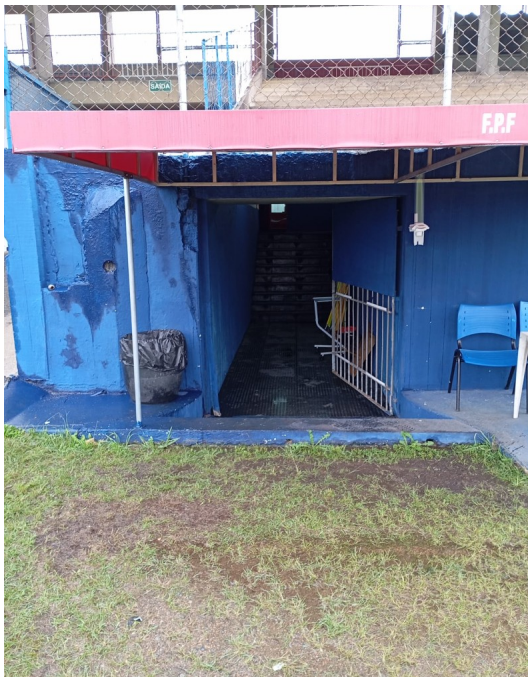
Figura 3 – Acesso da equipe de arbitragem ao gramado

2.4. O vestiário dos árbitros está localizado em ambiente seguro e reservado com acesso protegido?	SIM	NÃO
	X	
<p>Observações: O estádio possui vestiário próprio para os árbitros, sendo que a equipe de arbitragem acessa o gramado por acesso exclusivo.</p>

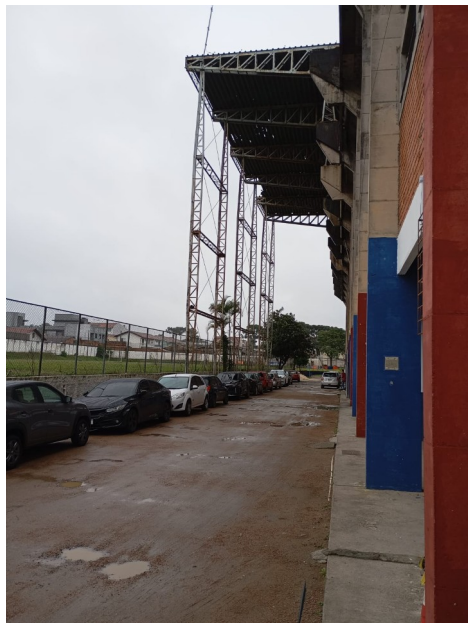
Figura 4 – Estacionamento chegada das delegações

Observações:
 O acesso das delegações ao estádio é feito por porão separado da entrada do restante da torcida, podendo ser considerada segura.

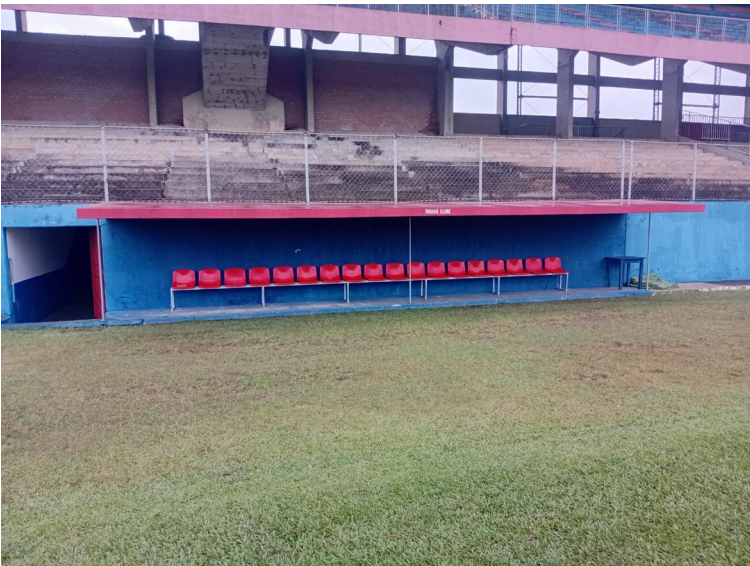
<p>Figura 5 - Banco de reservas</p>

2.9. O local para permanência dos atletas (Banco de Reservas), da comissão técnica e dos árbitros, durante o evento, é seguro?	SIM	NÃO
	X

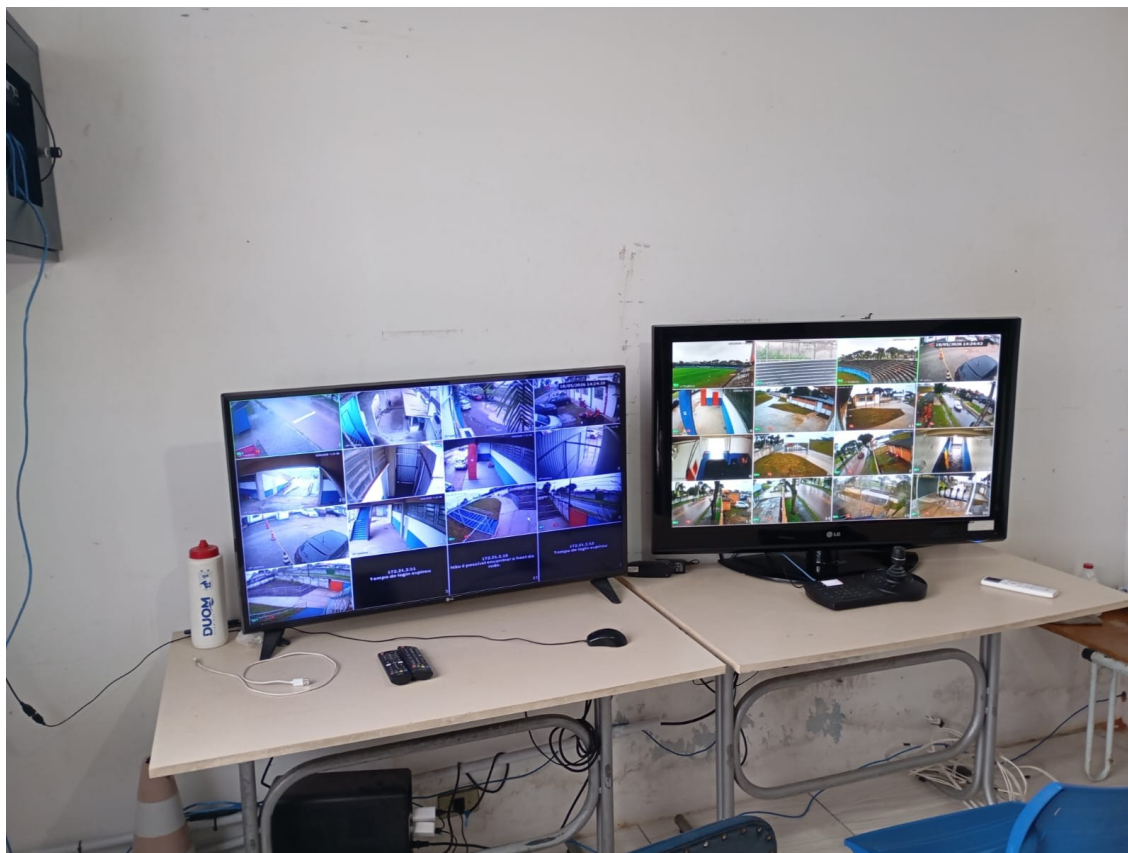
Figura 7 – Central de videomonitoramento

O estádio possui uma sala de videomonitoramento que permite visualizar de forma eficiente todo o estádio. Porém a sala não se encaixa na definição de central de comando e controle. Apesar de simples a estrutura é eficiente do ponto de vista da segurança do evento.

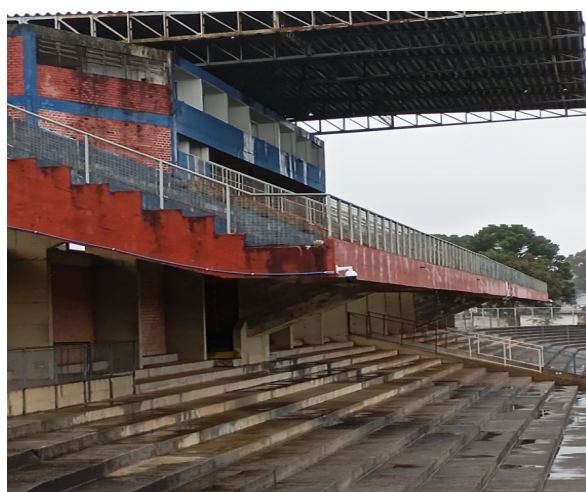
Figura 8 - Câmera com capacidade de aproximação

Detalhar as especificações das câmeras e suas localizações:
 O sistema de monitoramento do estádio é composto pelas seguintes Câmeras:
 - 3 (três) câmeras dome, localizadas na marquise do anel superior do setor social;
 - 29 câmeras panorâmicas localizadas nos portões, entrada de banheiros, bares, vestiários, acesso dos vestiários, campo e perimetral das ruas de acesso.
 Total de 32 câmeras que recobrem toda área interna e externa imediata do estádio.

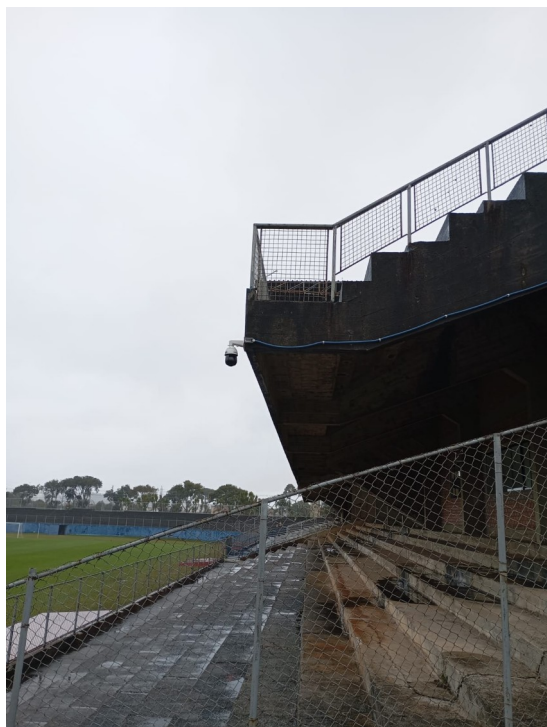
Figura 11 – grades no entorno do campo.

Observações:
Toda a área de entorno do campo é cercada por alambrados e grades que dificultam o acesso de torcedores ao campo.

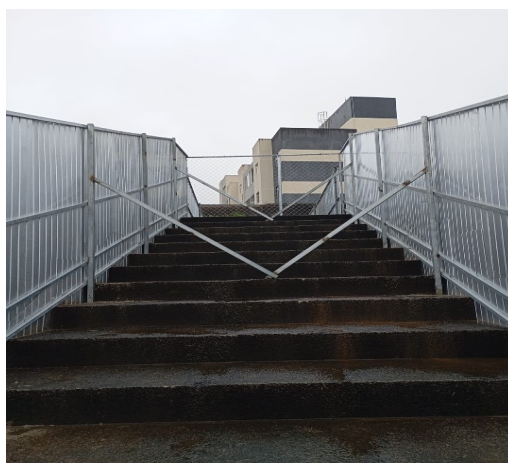
Figura 12 - Barreira física para separação das torcidas

Observações:
Todos os setores do estádio são devidamente separados por estruturas físicas como grades, portões, tapumes e vãos. A divisão de torcida é eficiente na separação das torcidas – mandante e visitante.

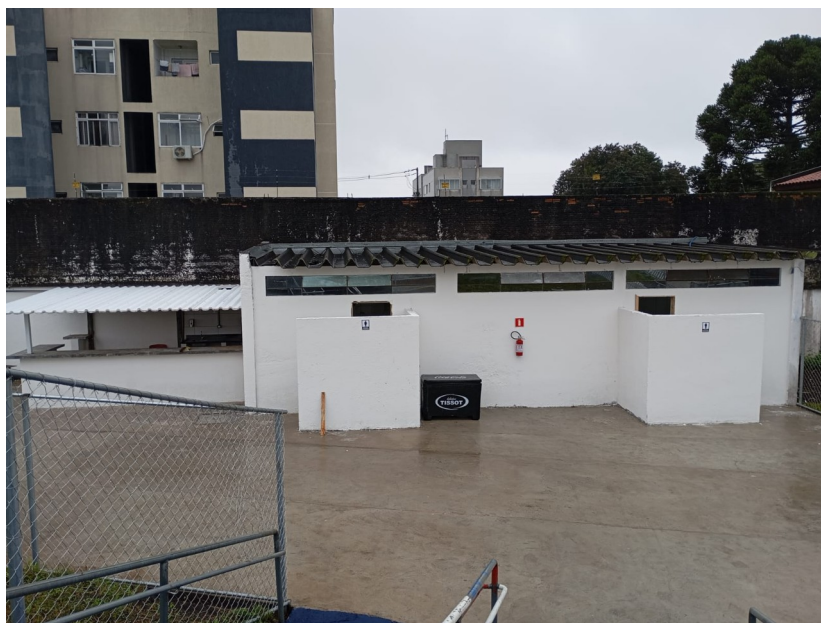
Figura 13 – Banheiros e lanchonete específicos para torcida visitante

4.5. O Estádio possui espaço reservado para a torcida visitante?	SIM	NÃO
	X	
4.5.1. Banheiros Masculinos	X	
4.5.2. Banheiros Femininos	X	
4.5.3. Banheiros para PNE	X	
4.5.4. Bares / lanchonetes	X	
4.5.5. Bilheteria	X	
4.6. Existe a necessidade de serem adaptados corredores aos acessos dos estádios para proteção das torcidas visitantes?	SIM	NÃO
		X

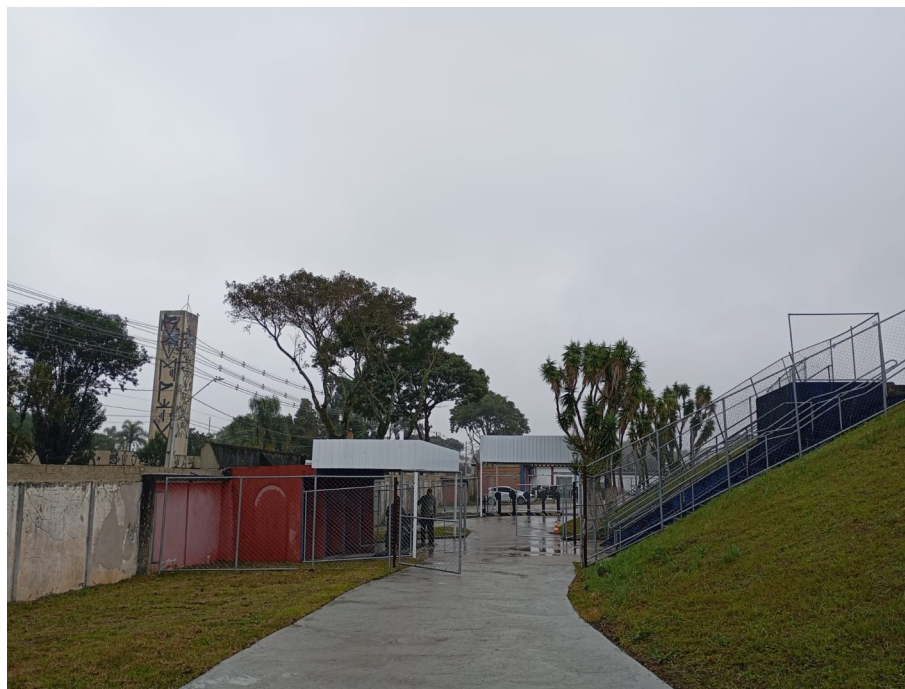
Figura 10 – Reformas realizadas nos portões de acesso.

4.7.2. Este local é distante do local destinado a torcida organizada do time mandante?	SIM	NÃO
	X ¹	
4.8. Existem materiais perigosos no interior do estádio que possam ser utilizados em tumultos e confrontos de torcedores? (restos de obras, cadeiras soltas ou facilmente removíveis, materiais de alvenaria soltantes, peças de banheiro, calçadas, rebocos, hastes, metálicas, madeiras, alambrados, corrimãos, guarda corpos facilmente removíveis, dentre outros).	SIM	NÃO
		X ¹
Observações: ¹ Por ocasião da vistoria, foram realizadas reformas em todos os pontos de rachadura de concreto. Dessa forma todos os setores do estádio estão em condições de segurança pra o público.

Em virtude da corrosão natural que o concreto sofre e da idade do estádio, recomenda-se que todo o estádio passe por constante observação e reforma, sobretudo antes dos jogos, a fim de identificar possíveis pontos de rachadura.

Recomenda-se ainda que seja feita vistoria e reforma constate nos setores a fim de identificar possíveis desgastes dos materiais que possam prejudicar a segurança dos frequentadores.

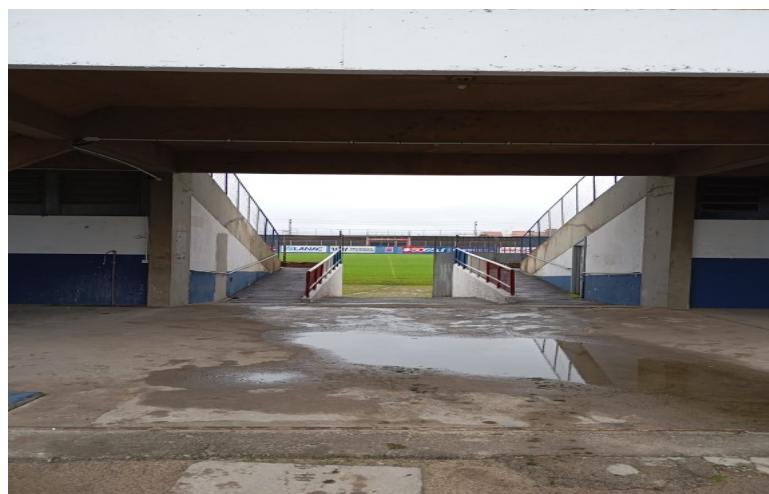
Figura 11 – Entrada específica das ambulâncias

4.9. O estádio possui estrutura que permita o acesso rápido da ambulância ao campo?	SIM	NÃO
	X ¹

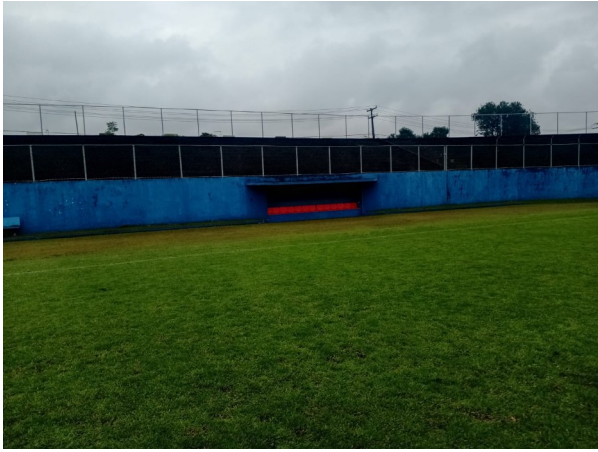
<p>Figura 12 – Banco para posicionamento da polícia no gramado.</p>

5.1. A Polícia Militar possui um espaço no estádio que seja utilizado para atendimento do torcedor em dias de jogo?	SIM	NÃO
	X	
5.1.1. Adequado	X	
<p>Observações: O espaço disponibilizado à Polícia Militar é adequado.</p>

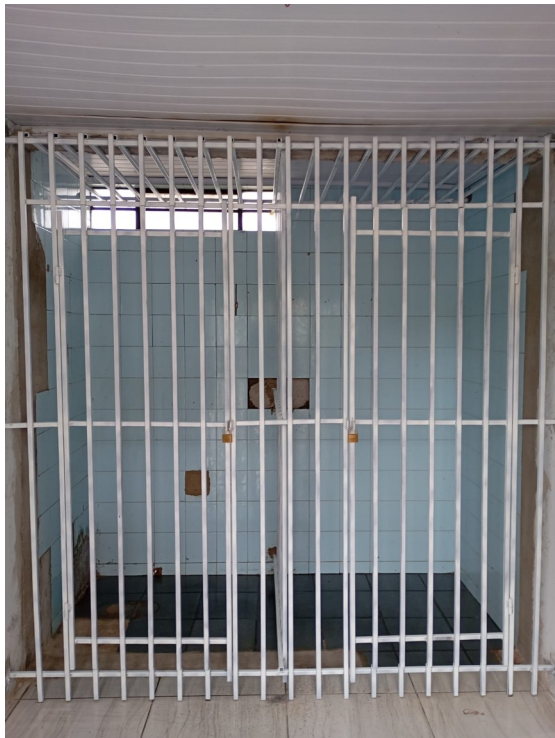
Figura 13 – Salas coercitivas masculina e feminina.

5.1.2. Possui 02 (duas) salas de confinamento coercitivo com capacidade adequada ao tamanho do estádio?	SIM	NÃO
	X

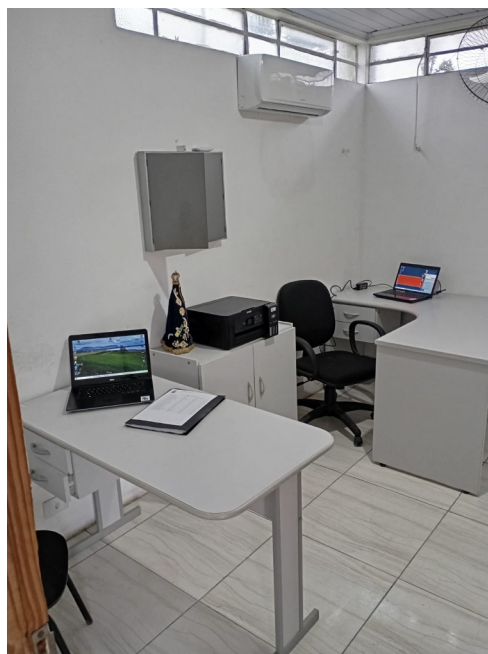
Figura 14 - Sala reservada para JECRIM/ Polícia Civil

5.2. O Estádio possui sala reservada para o exercício das atividades do Juizado Especial Criminal (JECRIM).	SIM	NÃO
	X	
5.2.1. Adequado	X
